Bevers in waterkeringen

'Voorkomen is beter dan genezen'?

Marcel Cox
Waterschap Aa en Maas
6 juni 2019

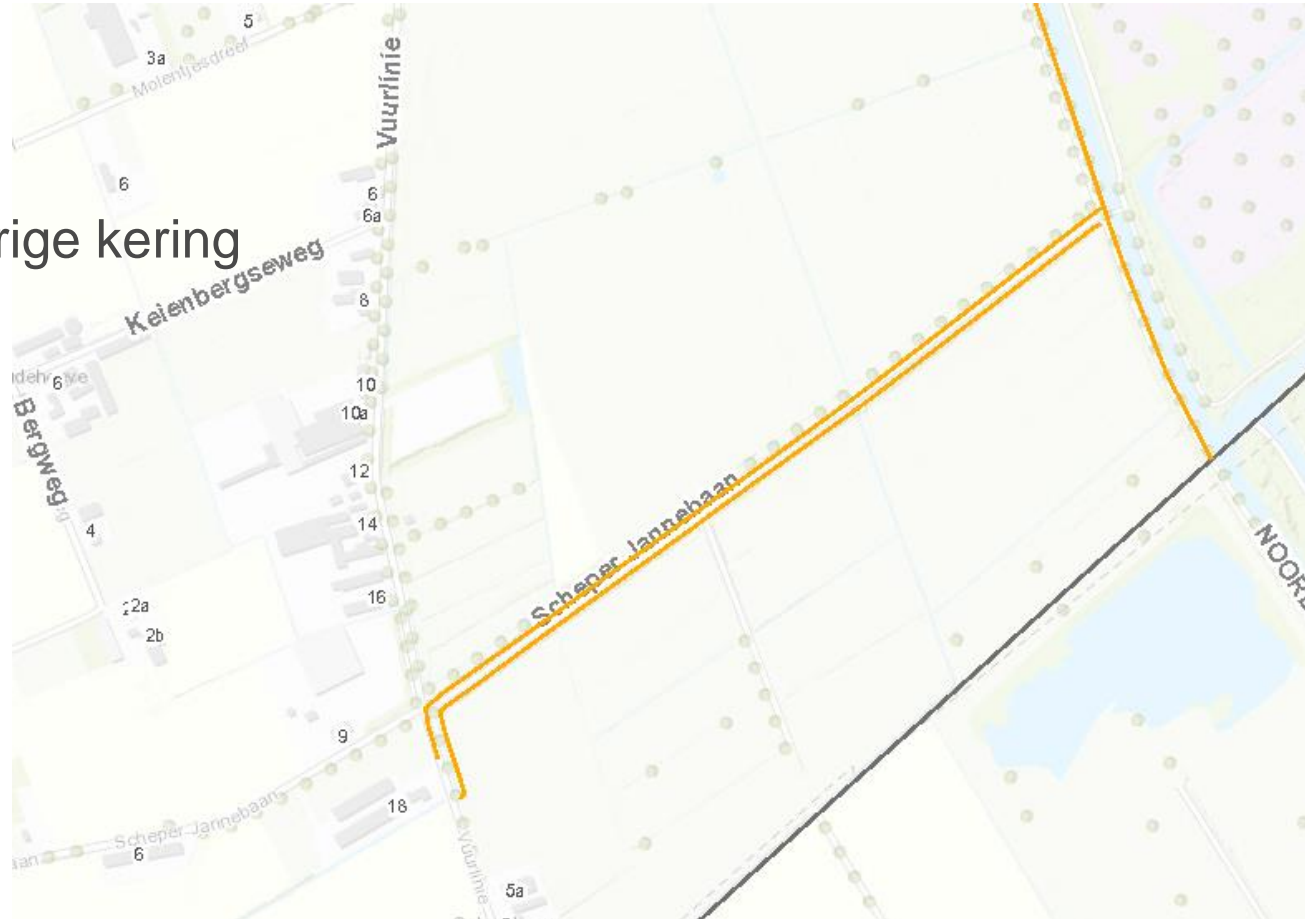
880 m. overige kering

9 Holen
