## **Chemische reiniging vacuümleidingen zorgcomplex**

**Waterschoon, Sneek**

**16 oktober 2024**

**Kenmerk** R010-1280999PTK-V01-hme-NL

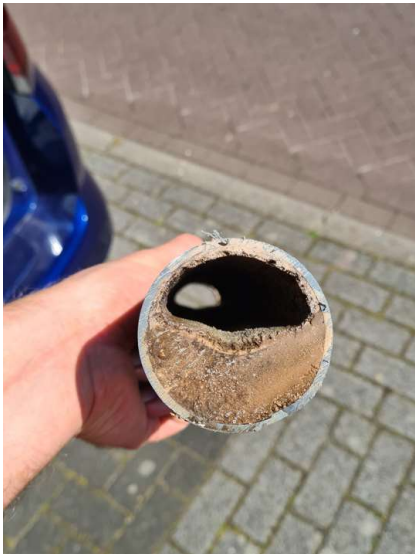
Bij het vervangen van de leidingdelen waar in het verleden gaten in waren geboord werd wederom duidelijk hoeveel afzettingen zich in bepaalde horizontale delen bevinden. Figuur 3.1 laat een leidingdeel zien die er tussen uit is gehaald vanwege in het verleden geboorde gaten. Duidelijk is dat de leiding voor circa de helft is gevuld met afzettingen.

*Figuur 3.1 Foto van uitgezaagd leidingdeel in horizontale leiding van rechtervleugel*

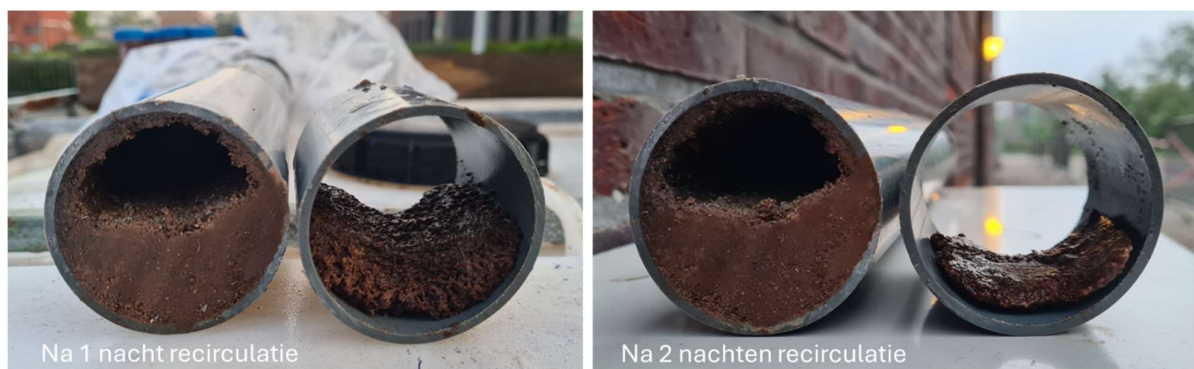
Figuur 4.2 laat een tweetal foto's zien van het effect van het recirculeren na 1 nacht en na 2 nachten op het klein stukje leidingdeel die is afgezaagd en in doseerbak lag. Na 1 nacht is al een duidelijke afname te zien van de hoeveelheid afzettingen. Ook is te zien dat de extra nacht (2 nachten) ook een verdere afname laat zien van de hoeveelheid afzettingen. Het beeld van het klein stukje leidingdeel na 2 nachten recirculeren, lijkt goed overeen te komen met de afzettingen die nog worden gezien in de leidingdelen van de rechtervleugel en lijkt daarmee een goede indicator. Mogelijk was nog 1 nacht extra nodig om de leidingen van de rechtervleugel helemaal schoon te krijgen. Een tweede nachts was als back-up met potlood in de agenda's gezet van alle betrokkenen en daarmee uitvoerbaar. Een derde nacht werd op voorhand totaal niet verwacht op basis van de eerder uitgevoerde labtesten waarbij een stukje afzetting is ondergedompeld in zuur.

*Figuur 4.2 Effect van recirculeren op het klein stukje leidingdeel in doseerbak*

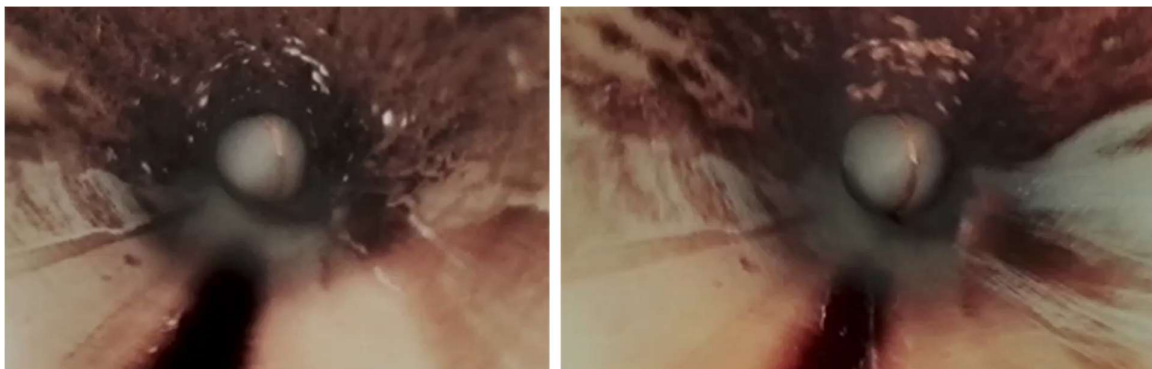
*Figuur B2.1 Direct bij inspectiepunt met zichtbaar een bocht naar links*

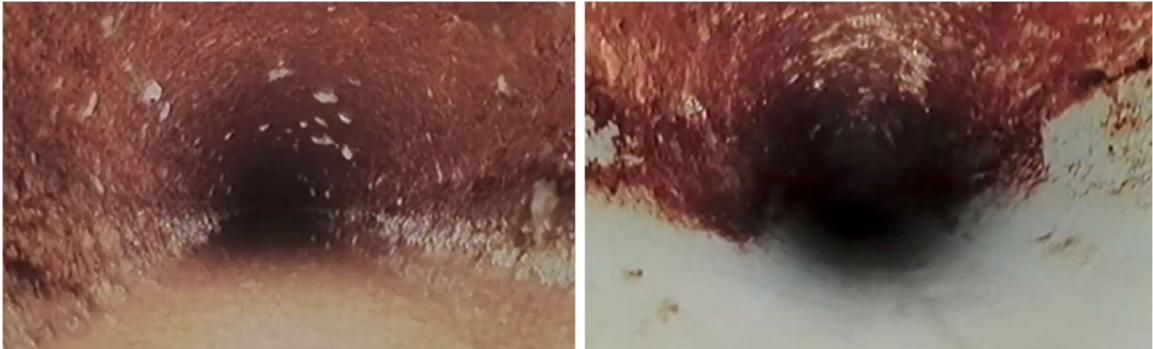
*Figuur B2.4 Een paar meter verderop. Op linkerfoto is water zichtbaar; na deze foto ging camera onderwater en was er geen goed beeld*

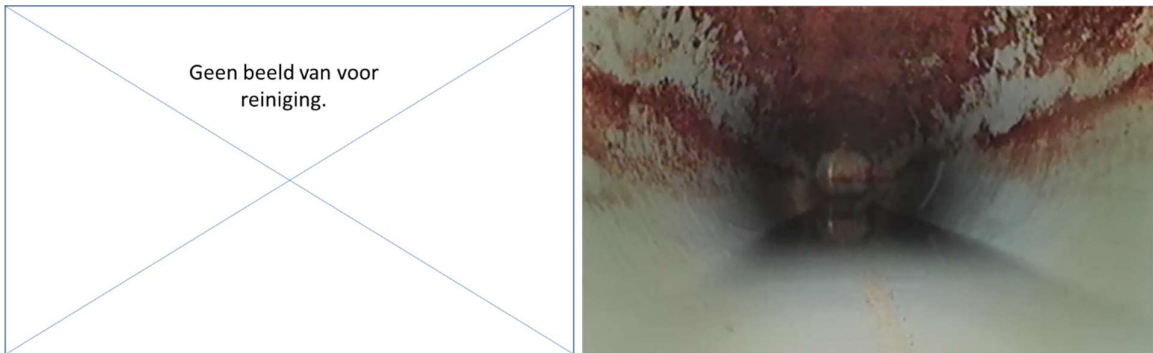
*Figuur B2.5 Een paar meter verderop. Op rechterfoto is een bocht naar rechts zichtbaar. Deze bocht is niet gezien bij camera-inspectie voor reiniging omdat de camera onder water zat*

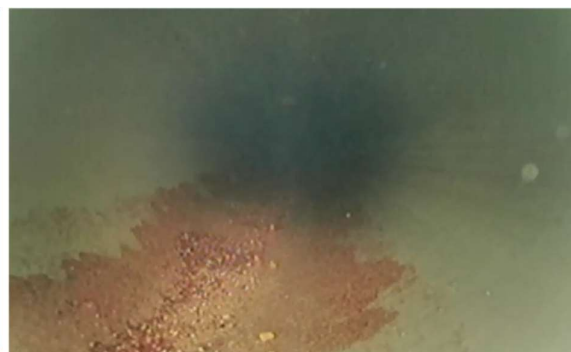
*Figuur B2.9 Links: geen beeld van, omdat camera niet door voorgaande bocht kwam. Rechts: camera onder water, onder in leiding ligt wat gruis*

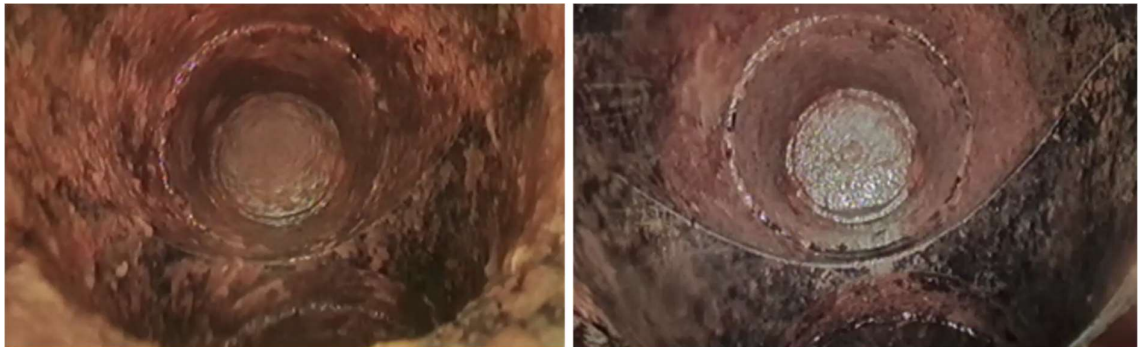
*Figuur B3.7 Direct na pocket is een splitsing . In het midden is een eindkap met inspectiemogelijkheid. De doorgaande leiding bevindt zich onderin de foto. Het is niet gelukt om de camera die richting op te sturen*

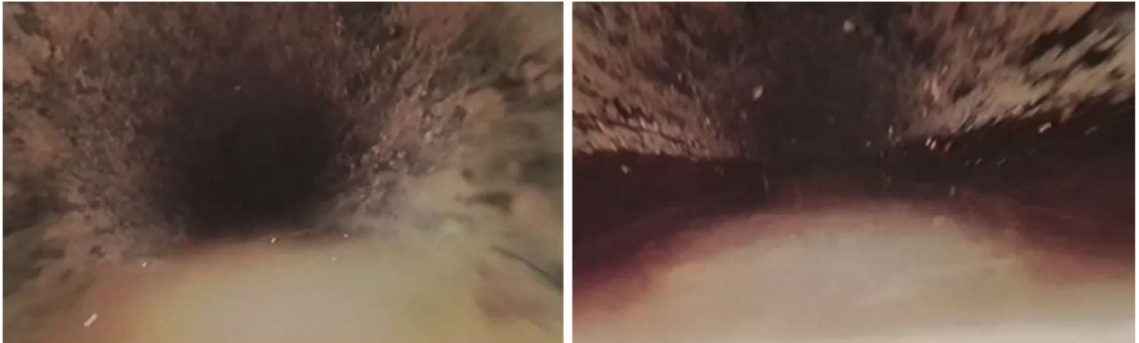
*Figuur B3.8 Vlakbij inspectiepunt, eerste stukje stond vol water waardoor geen goed beeld*

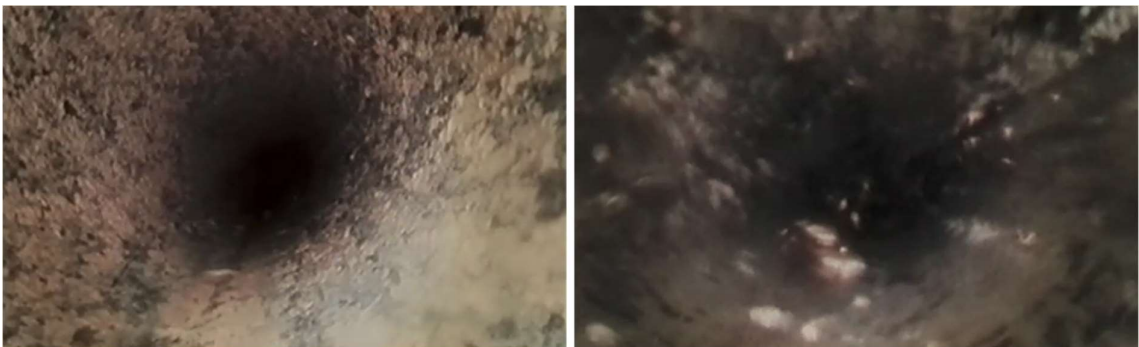
*Figuur B3.10 Direct na bocht. Op rechterfoto zijn losse stukjes afzettingen zichtbaar*

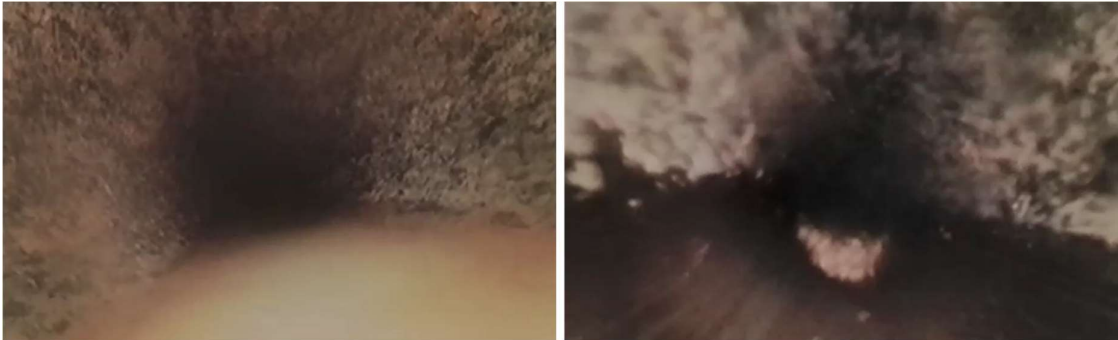
*Figuur B3.11 Paar meter verder. Op rechterfoto zijn losse stukjes afzettingen zichtbaar*

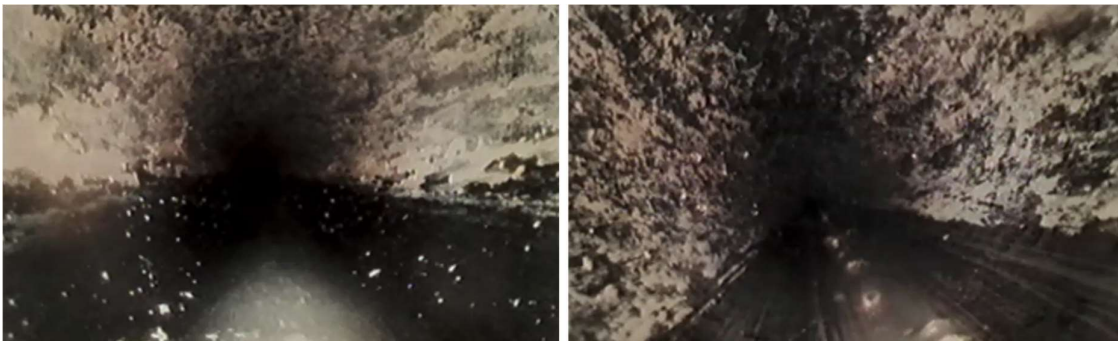
*Figuur B3.12 Paar meter verder. Op rechterfoto zijn losse stukjes afzettingen zichtbaar*

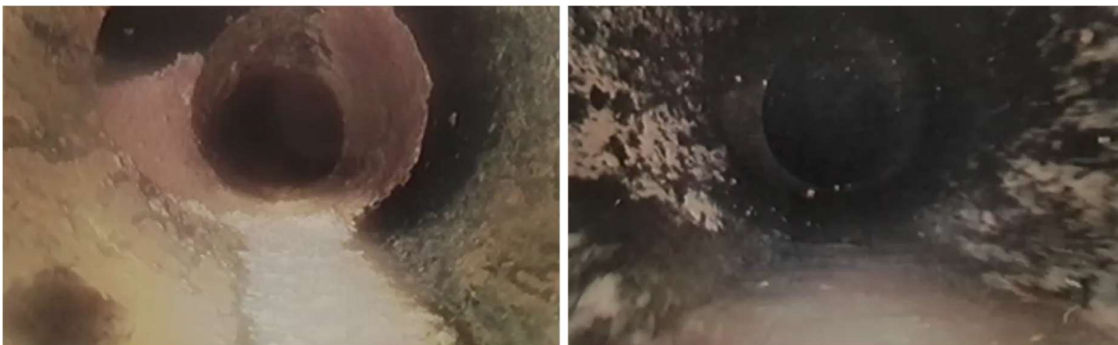
Ook deze leiding laat voor reiniging een lichte vervuiling zien met afzettingen. De afzettingen zijn rondom in de leiding aanwezig, maar wat vlekkelig (niet volledig bedekt) waarbij de kleur van de leiding nog goed zichtbaar is. Op het punt waar de andere leiding van het zorgcomplex (van rechtervleugel) inprikt op de hoofdleiding zijn meer afzettingen te zien, zie figuur b3.13.

*Figuur B3.13 Paar meter verder. Links op de foto's is een inprikker zichtbaar. Dit de hoofdleiding van de andere vleugel van het zorgcomplex. Voor verder beeldmateriaal van de leiding richting het vacuümstation zie bijlage 4b*

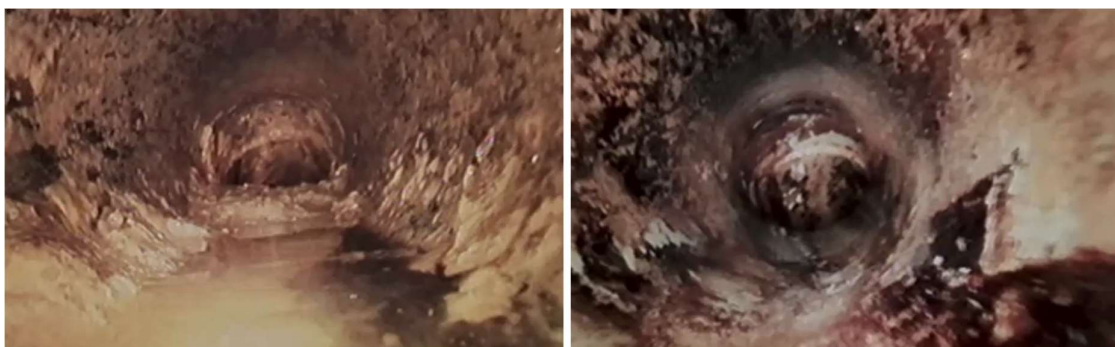
*Figuur B4.8 Stukje verder net voor neerwaartse bocht ('pocket'). Op linkerfoto duidelijk dikke afzettingen zichtbaar*

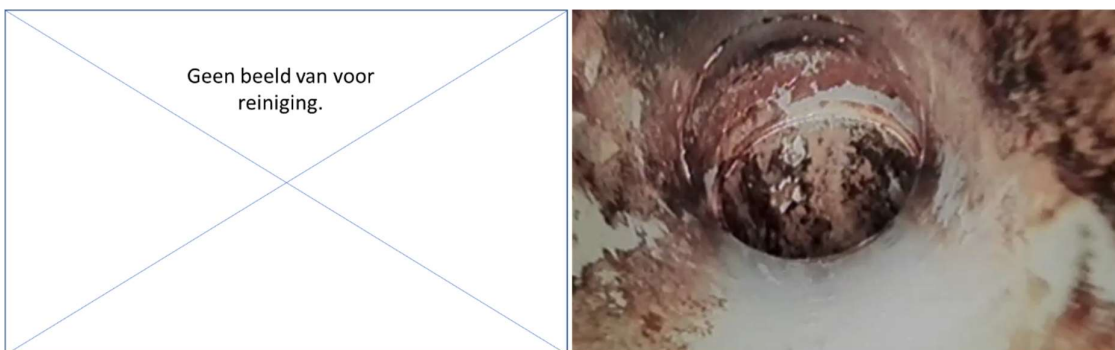
*Figuur B4.9 Net voor neerwaartse bocht ('pocket'). Dikke afzettingen zijn verdwenen*

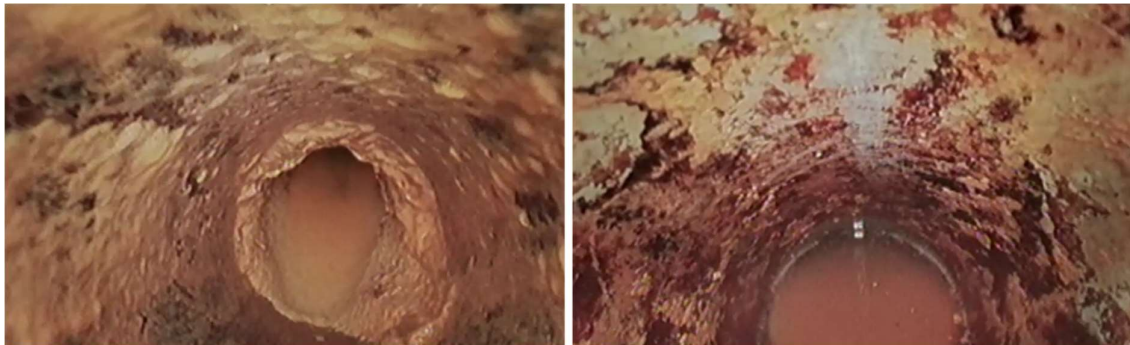
*Figuur B4.10 In de neerwaartse bocht ('pocket'). Op linkerfoto duidelijk dikke afzettingen zichtbaar. Op rechterfoto zijn de dikke afzettingen verdwenen*

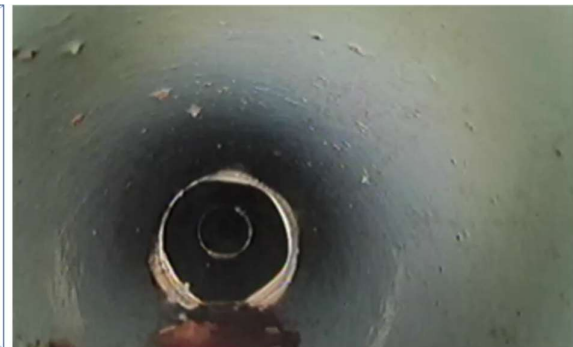
*Figuur B4.12 In de doorgaande leiding net na inspectiepunt. De twee zichtbare 'ringen' betreft een stuk leidingdeel die in de voorbereiding is vervangen vanwege aanwezig gat die provisorisch was gedicht met ducttape*

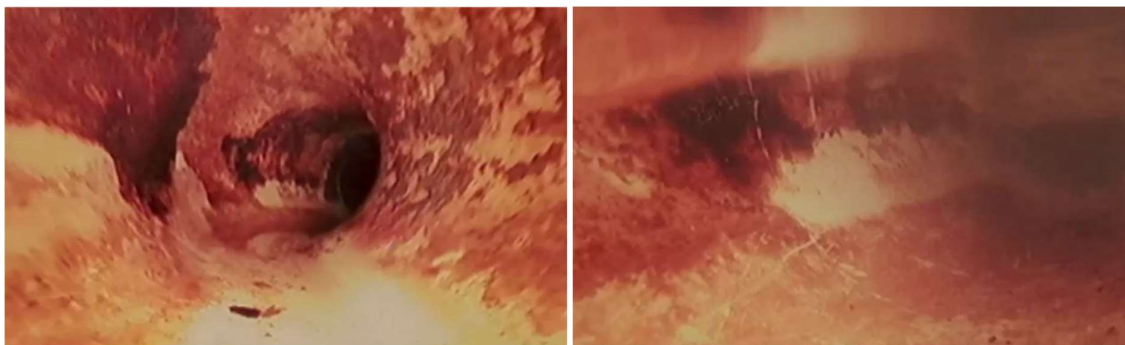
*Figuur B4.19 Rechterfoto net was schoner, maar niet veel verschil met linkerfoto*

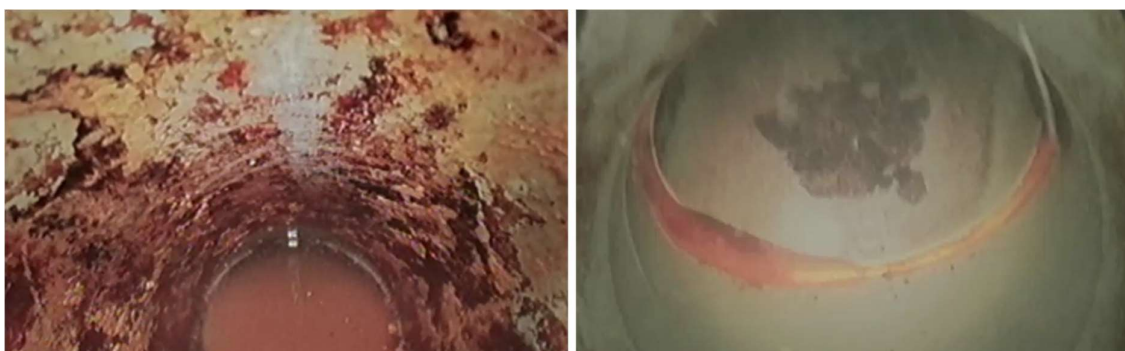
*Figuur B4.20 Rechterfoto in de 'pocket' net na neerwaartse bocht. Leiding is schoon*

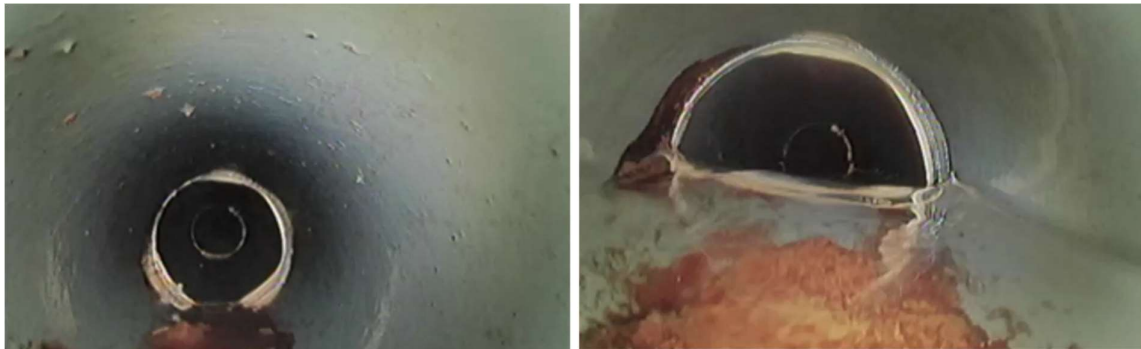
*Figuur B4.22 Foto's net na inspectiepunt. Nog wat afzettingen op bodem zichtbaar, maar verder hele schone leiding*

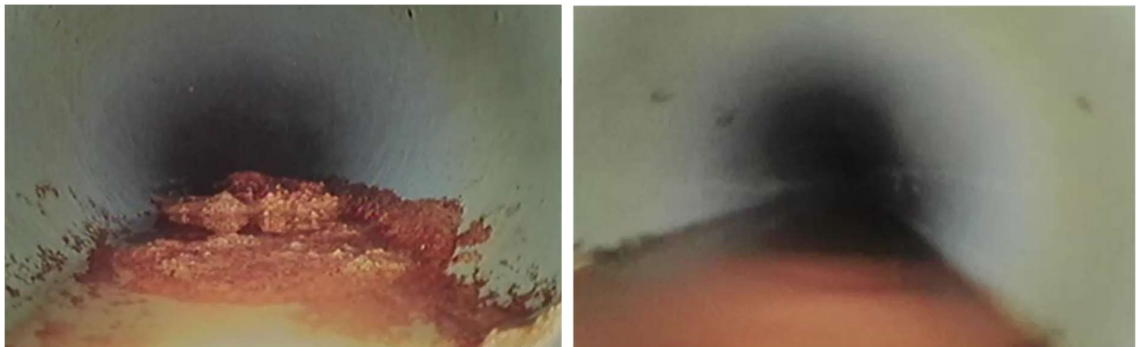
*Figuur B4.23 Foto's net na de tweede 'ring' die zichtbaar is op vorige foto. Op de rechterfoto lijkt nog wat afzettingsmateriaal aanwezig. De dikkere stukken zoals zichtbaar op linkerfoto zijn verdwenen*

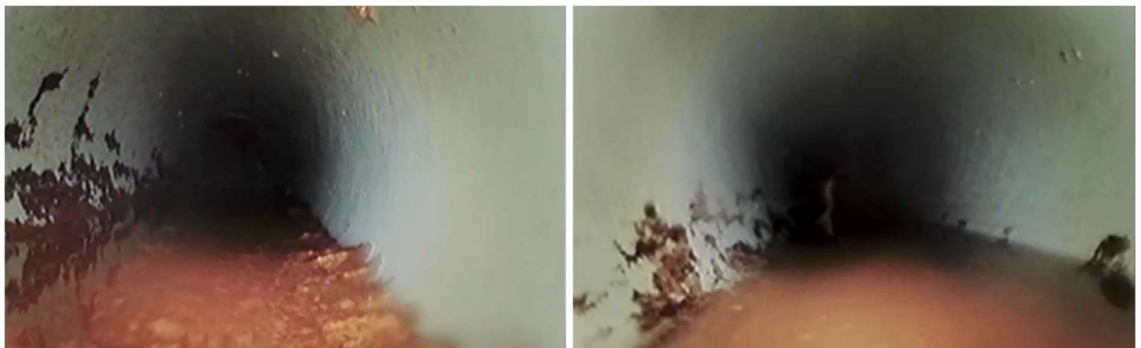
*Figuur B4.24 Foto's circa 1 meter verder. Op de rechterfoto lijkt nog wat afzettingsmateriaal aanwezig. De dikkere stukken zoals zichtbaar op linkerfoto zijn verdwenen*

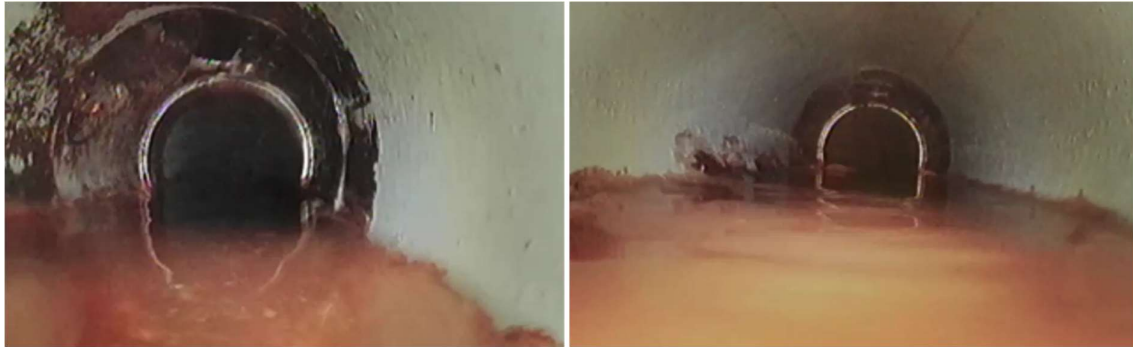
*Figuur B4.25 Foto's circa 2 meter verder. Op de rechterfoto lijkt nog wat afzettingsmateriaal aanwezig. Leiding wel iets schoner dan op linkerfoto*

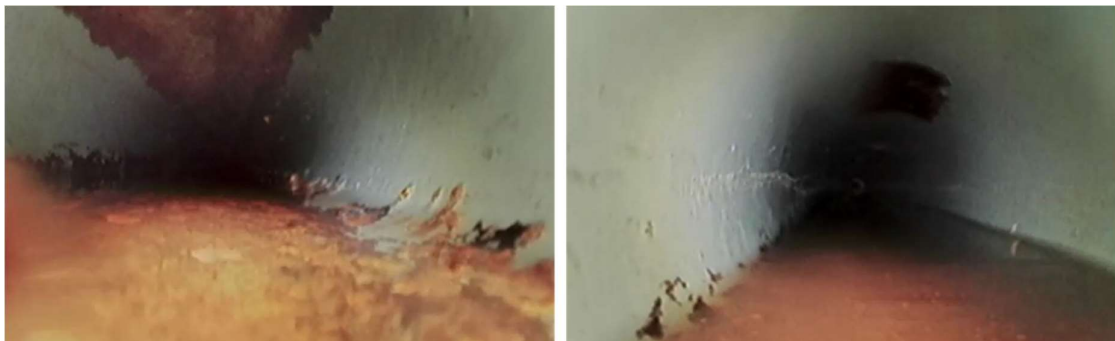
*Figuur B4.27 Foto's circa 4 meter verder. Op de rechterfoto lijkt nog wat afzettingsmateriaal aanwezig. Leiding wel schoner dan op linkerfoto*

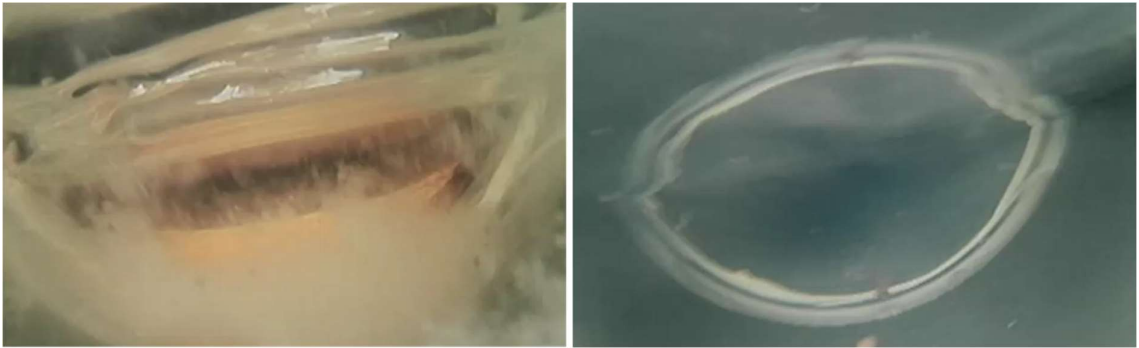
*Figuur B5.1 Direct bij inspectiepunt, overgang van nieuw aangelegd inspectiepunt naar de bestaande leiding. Camera zit onder water. Op linkerfoto is een laag afzettingen op de bodem zichtbaar*

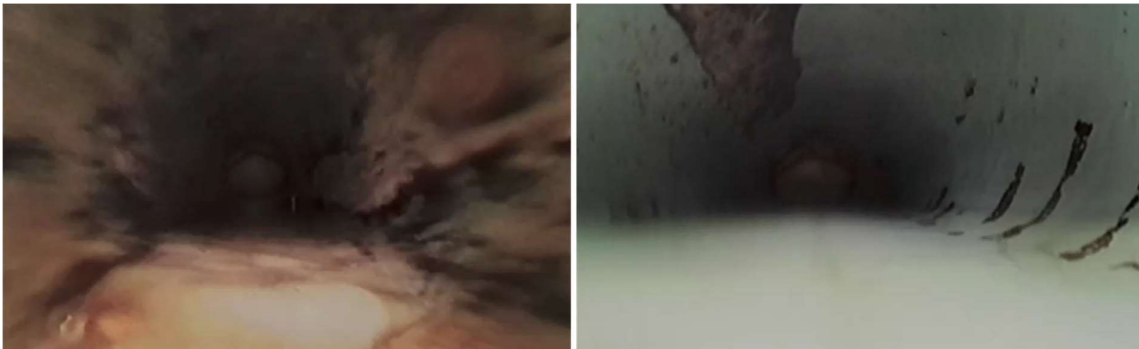
*Figuur B5.2 Stukje verder met zichtbaar in de verte een neerwaartse bocht. Op linkerfoto is een dikke laag afzettingen zichtbaar op de bodem*

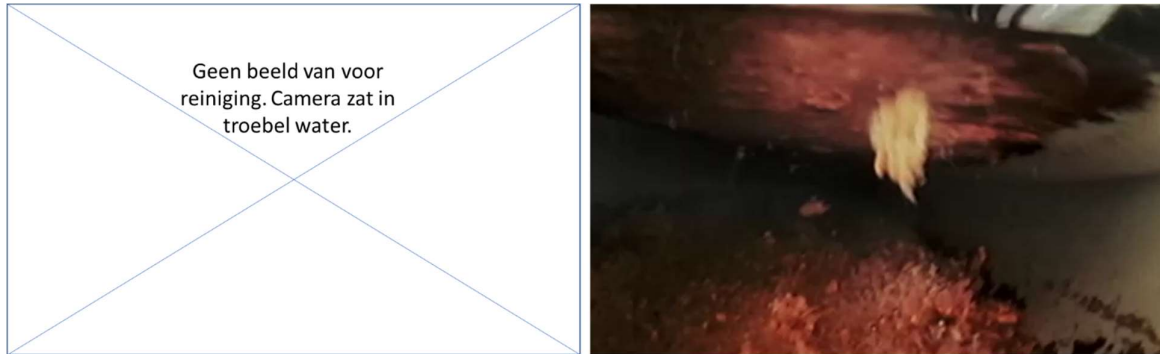
*Figuur B5.4 Camera onder water na de neerwaartse bocht. Drijflaag zichtbaar met ook wat afzettingen op de bodem (deels los, deels aangekoekt)*

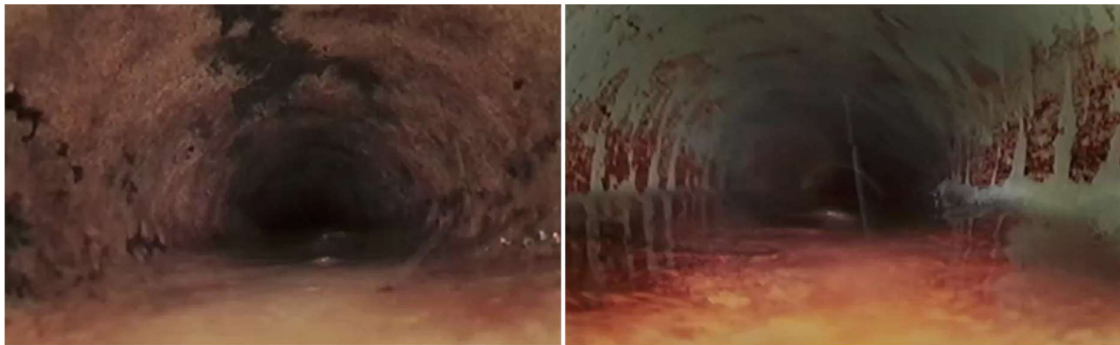
*Figuur B5.5 Stukje verder. Op beide foto's nog steeds laag afzettingen op bodem zichtbaar*

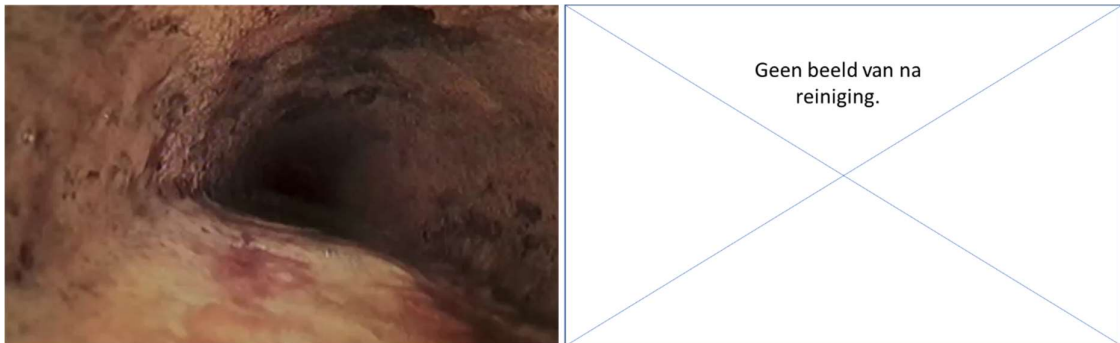
*Figuur B5.6 Circa 1 meter verder. Dikke laag afzettingen zichtbaar op bodem*

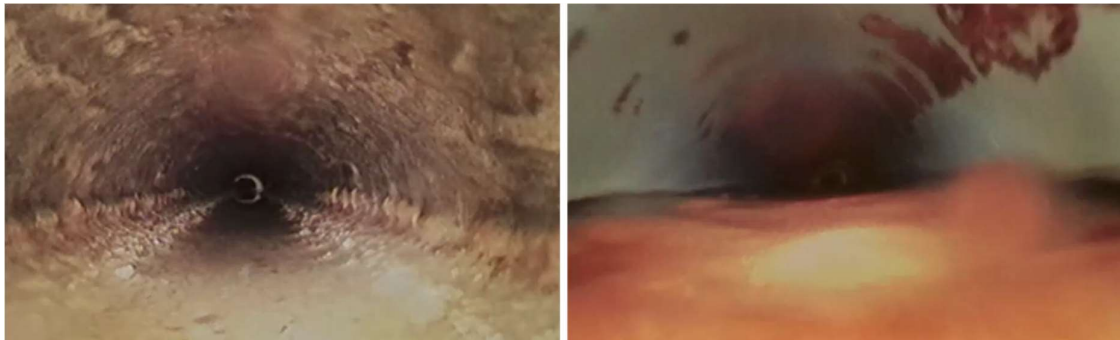
*Figuur B5.10 Circa 1,5 meter verder. Op linkerfoto dikke laag afzettingen op bodem zichtbaar. In de verte is een overgangsstuk zichtbaar*

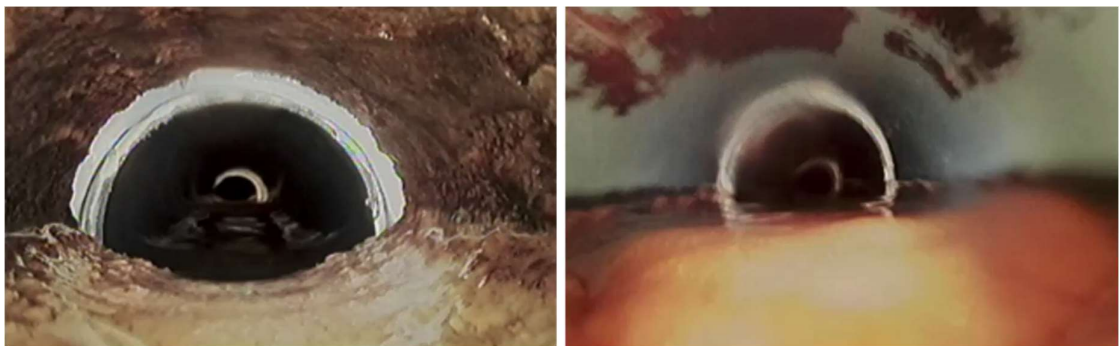
*Figuur B5.11 Het overgangsstuk. De twee zichtbare 'ringen' betreft een stuk leidingdeel die in de voorbereiding is vervangen vanwege aanwezige gaten*

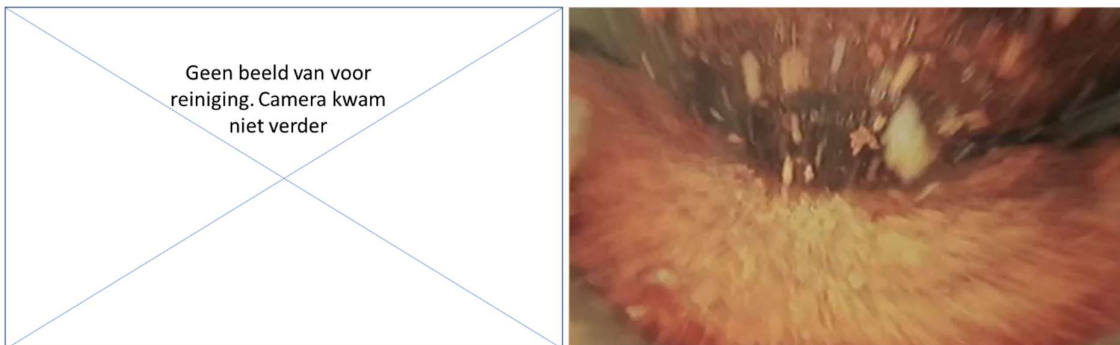
*Figuur B5.12 Foto vanuit het schone overgangsstuk naar de bestaande leiding. Camera onder water. Een dikke laag afzettingen op de bodem is zichtbaar*

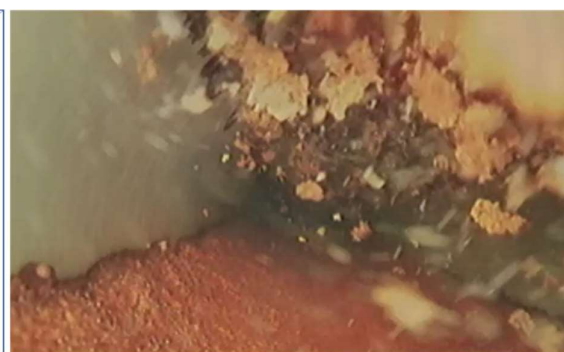
*Figuur B5.14 Circa 1 meter verder. Camera onder water. Op de bodem is nog een laag aangekoekte afzettingen zichtbaar. De leiding is verder schoon*

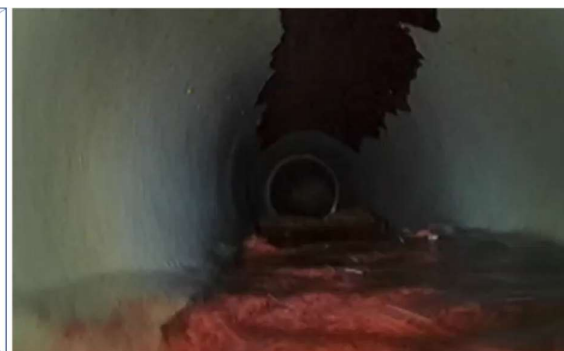
*Figuur B5.15 Circa 2 meter verder. Op de bodem is nog een laag aangekoekte afzettingen zichtbaar. De leiding is verder schoon. In verte een overgangsstuk zichtbaar*

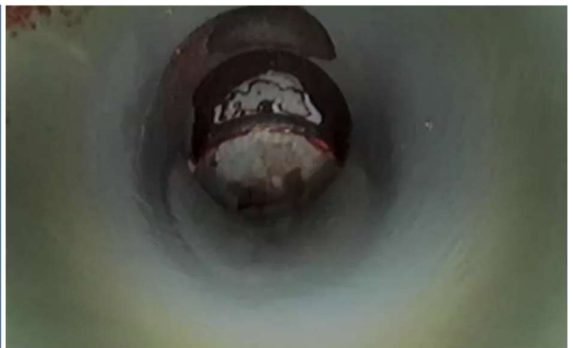
*Figuur B5.18 In de opwaartse bocht uit de 'pocket'. Leiding helemaal schoon*

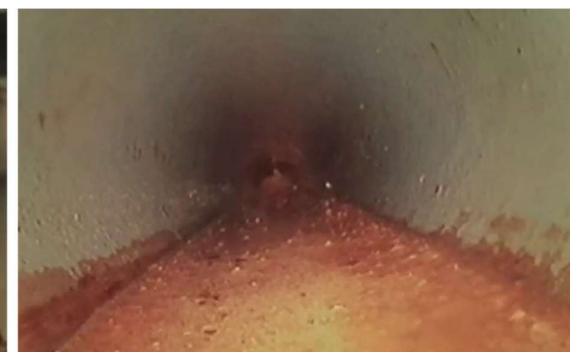
*Figuur B5.21 Na de neerwaartse bocht. Op de rechterfoto is nog steeds een laag afzettingen op de bodem zichtbaar*

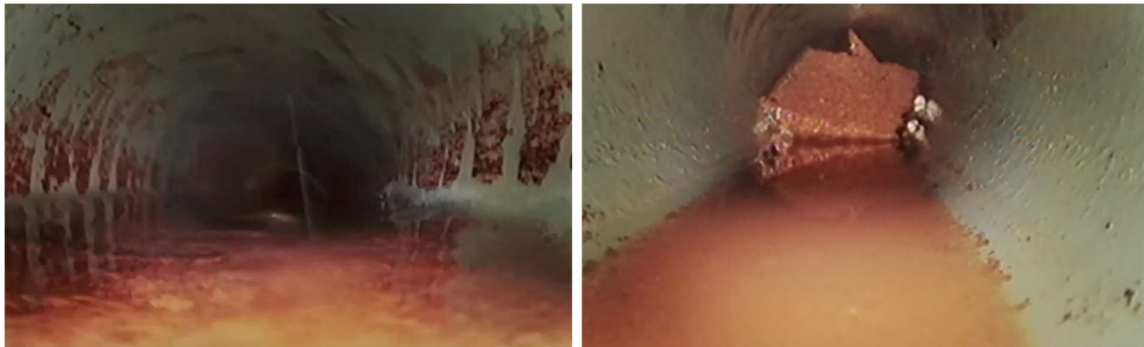
*Figuur B5.22 Op linkerfoto is een laag afzettingen op de bodem zichtbaar. Op de rechterfoto zijn geen afzettingen mee op de bodem meer aanwezig. Wel zijn losse stukjes afzettingen zichtbaar die zijn losgekomen als gevolg van de hogedruk spuit. Na deze opname is er geen goed beeld meer, omdat de camera de stukjes voor zich uit drukte. Vanwege risico op verstoppingen is besloten om niet verder te gaan*
