WAARDEN
BURG
Ecology

Monitoring westelijke IJsseldijk

Voorschrift Toetsing Veiligheid Primaire Waterkeringen (VTV 2006)

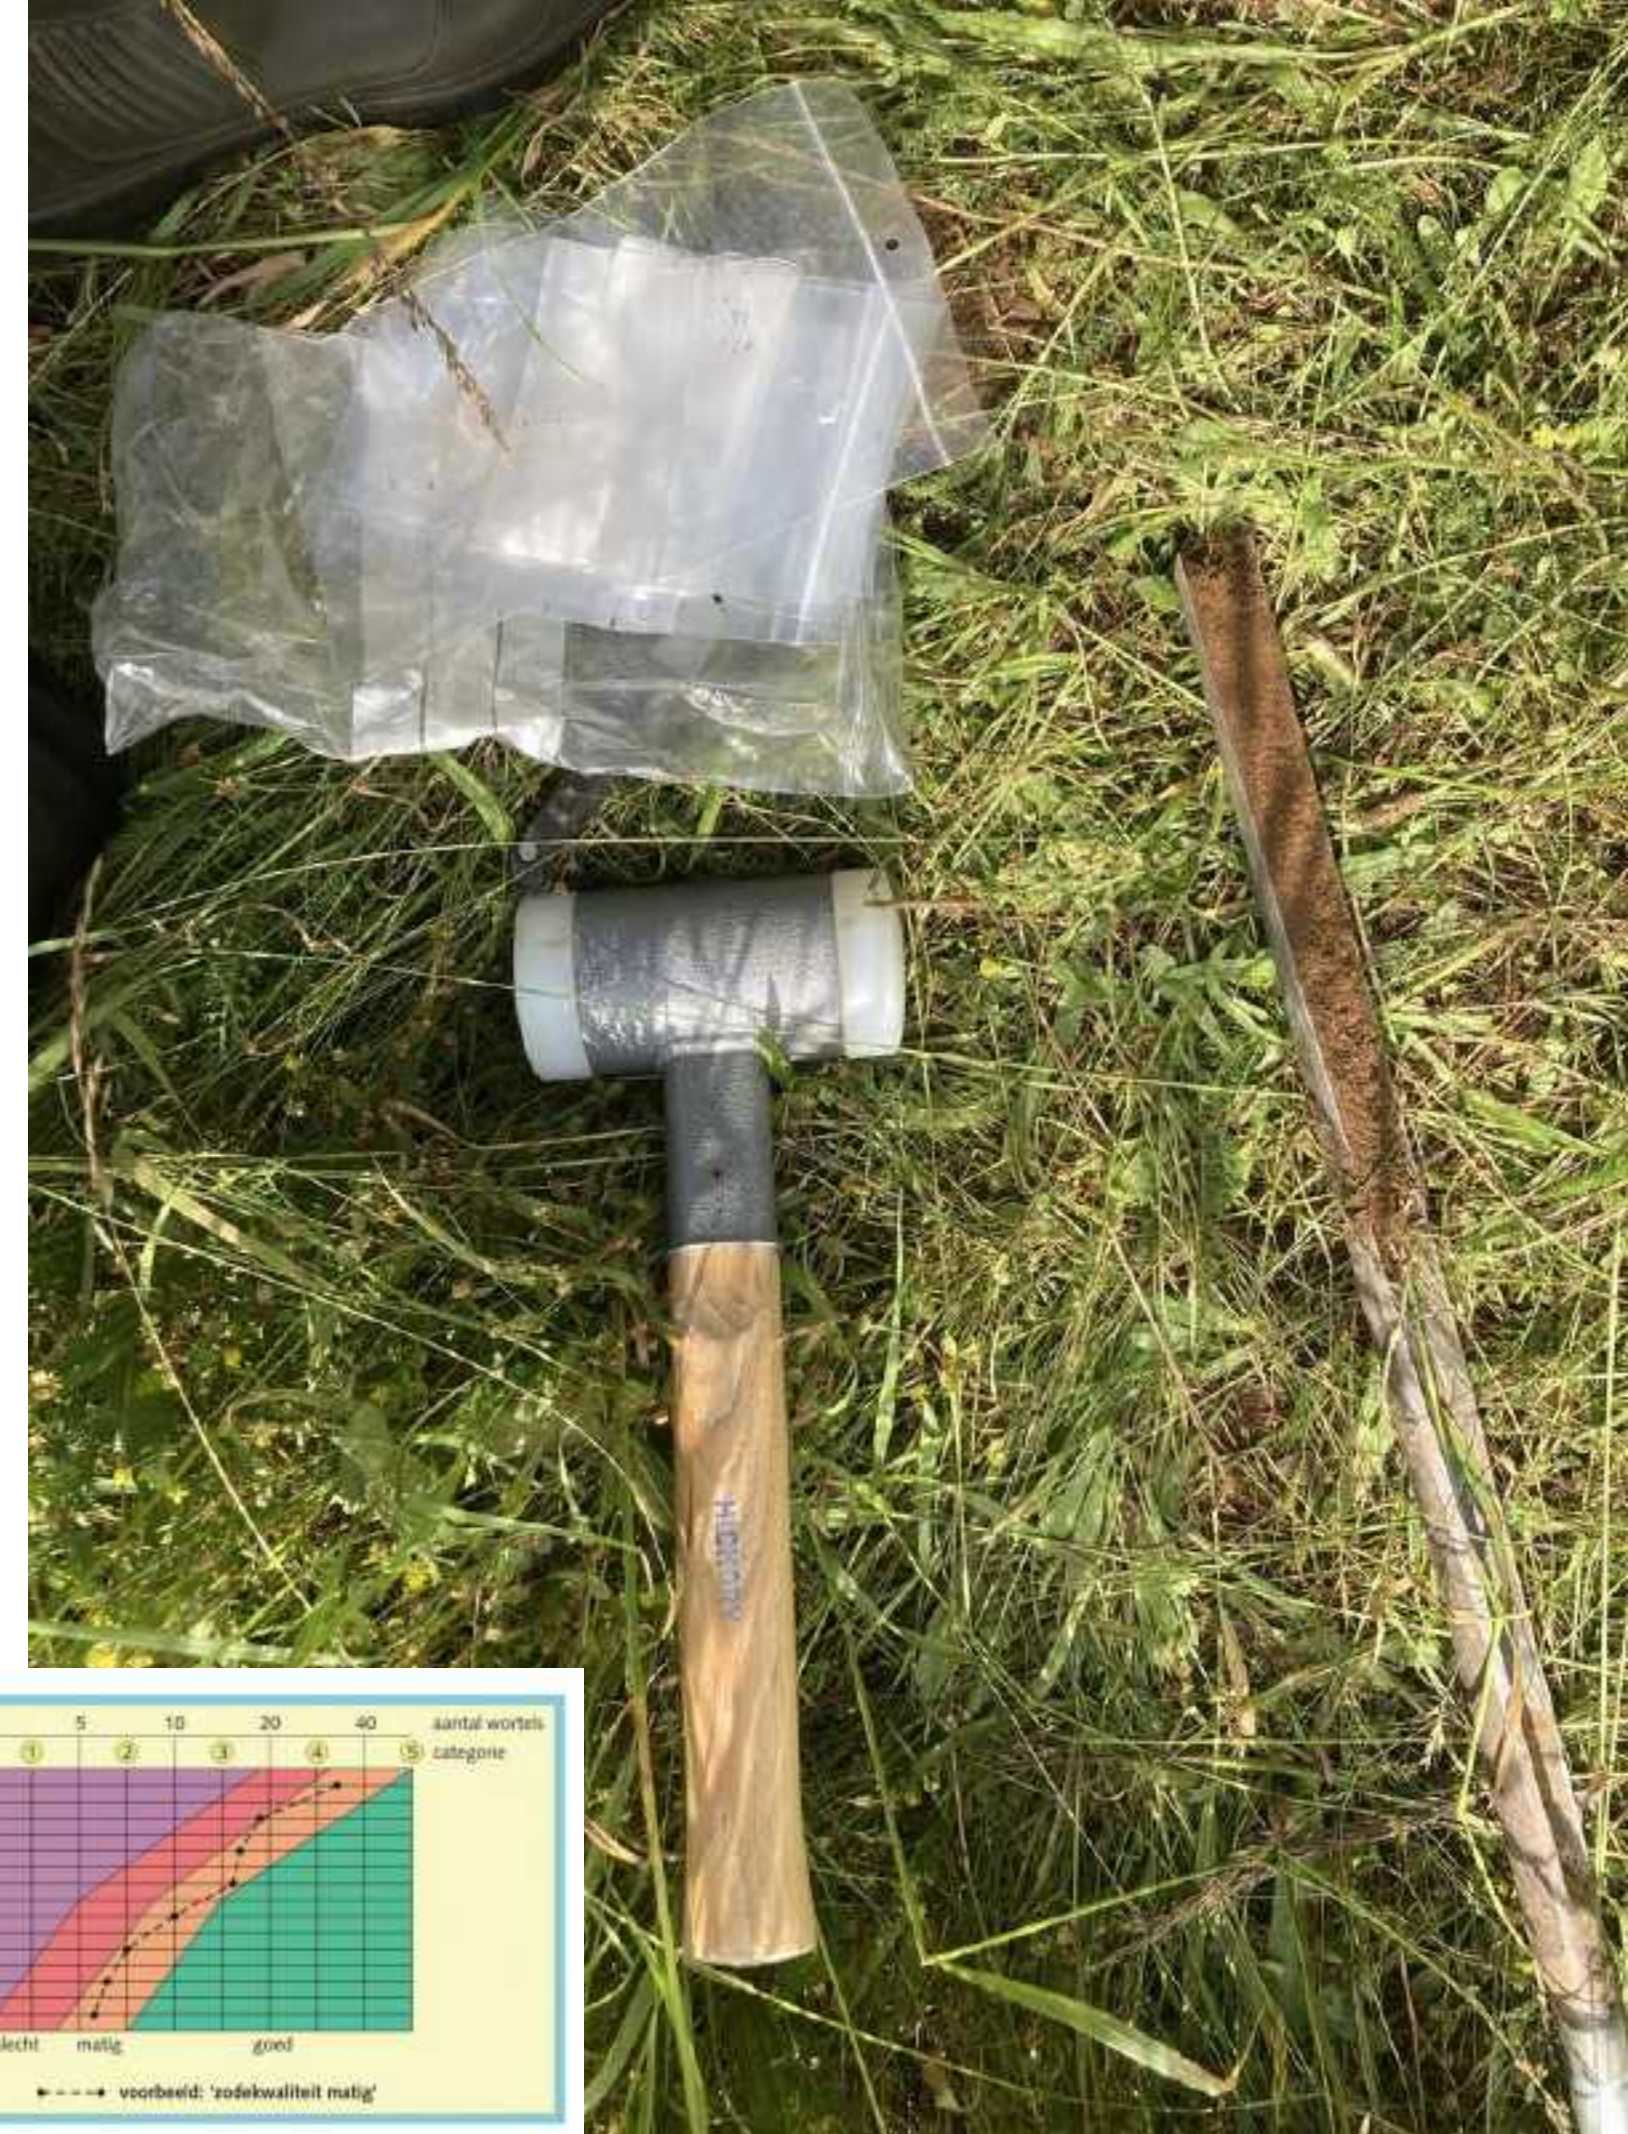
Figuur 8 - B1.1
Zodenkwaliteit als functie van de
doorworteling

- Steken (slaan) met guts
- 4 steken tot 20 cm.
- Plakjes per dieptelaag van 2,5 cm.
- In lab wortels uitspoelen per dieptelaag.
- Wortels vanaf 1 cm lengte tellen.
- Bepalen van wortelzodekwaliteit.

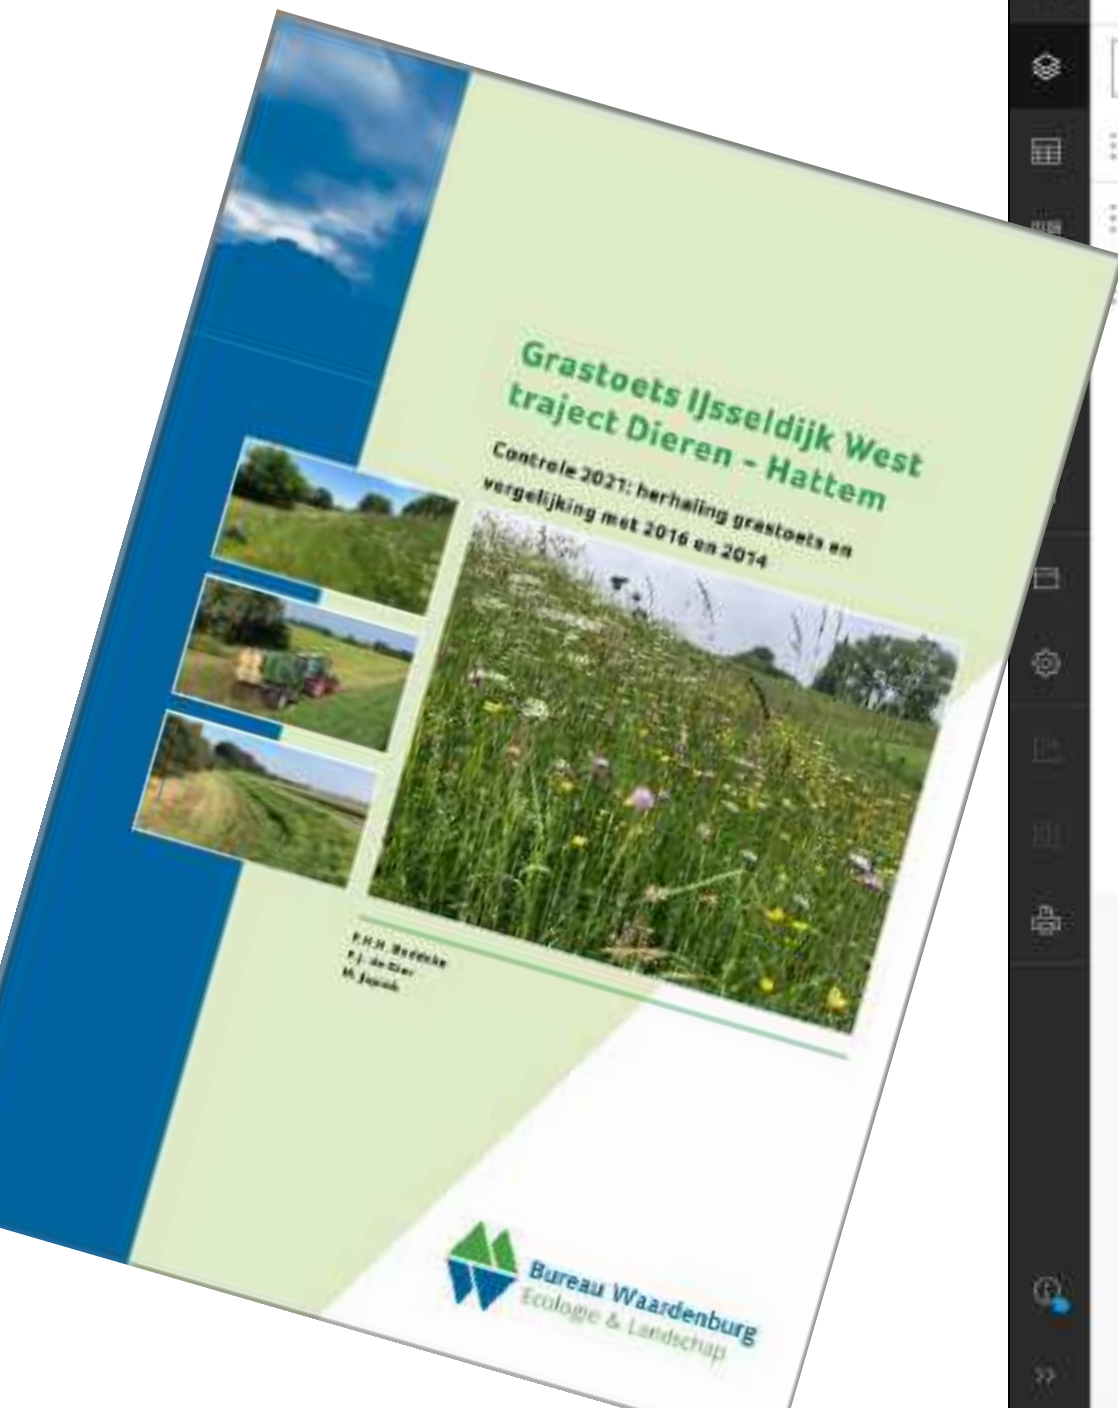
The screenshot shows a GIS application interface. The title bar reads '240246_IJsseldijk_veldapp'. The left sidebar contains a 'Kaartlagen' (Map Layers) panel with a search bar and a list of layers. The 'Dijkvak kwaliteit' layer is selected. The main map area shows a dike section with labels 'MAR 714' and 'MAR 709'. A data table window is open over the map, displaying the following data:

592-603	
Tabel	
OBJECTID	67
Dijkvak	592-603
dijkvak_new	MAR 709 - MAR 720
binnen_veg	H2/H3
buiten_veg	H2
binnen_jaar	2021,000000
buiten_jaar	2023,000000
Shape_Length	1102,373848

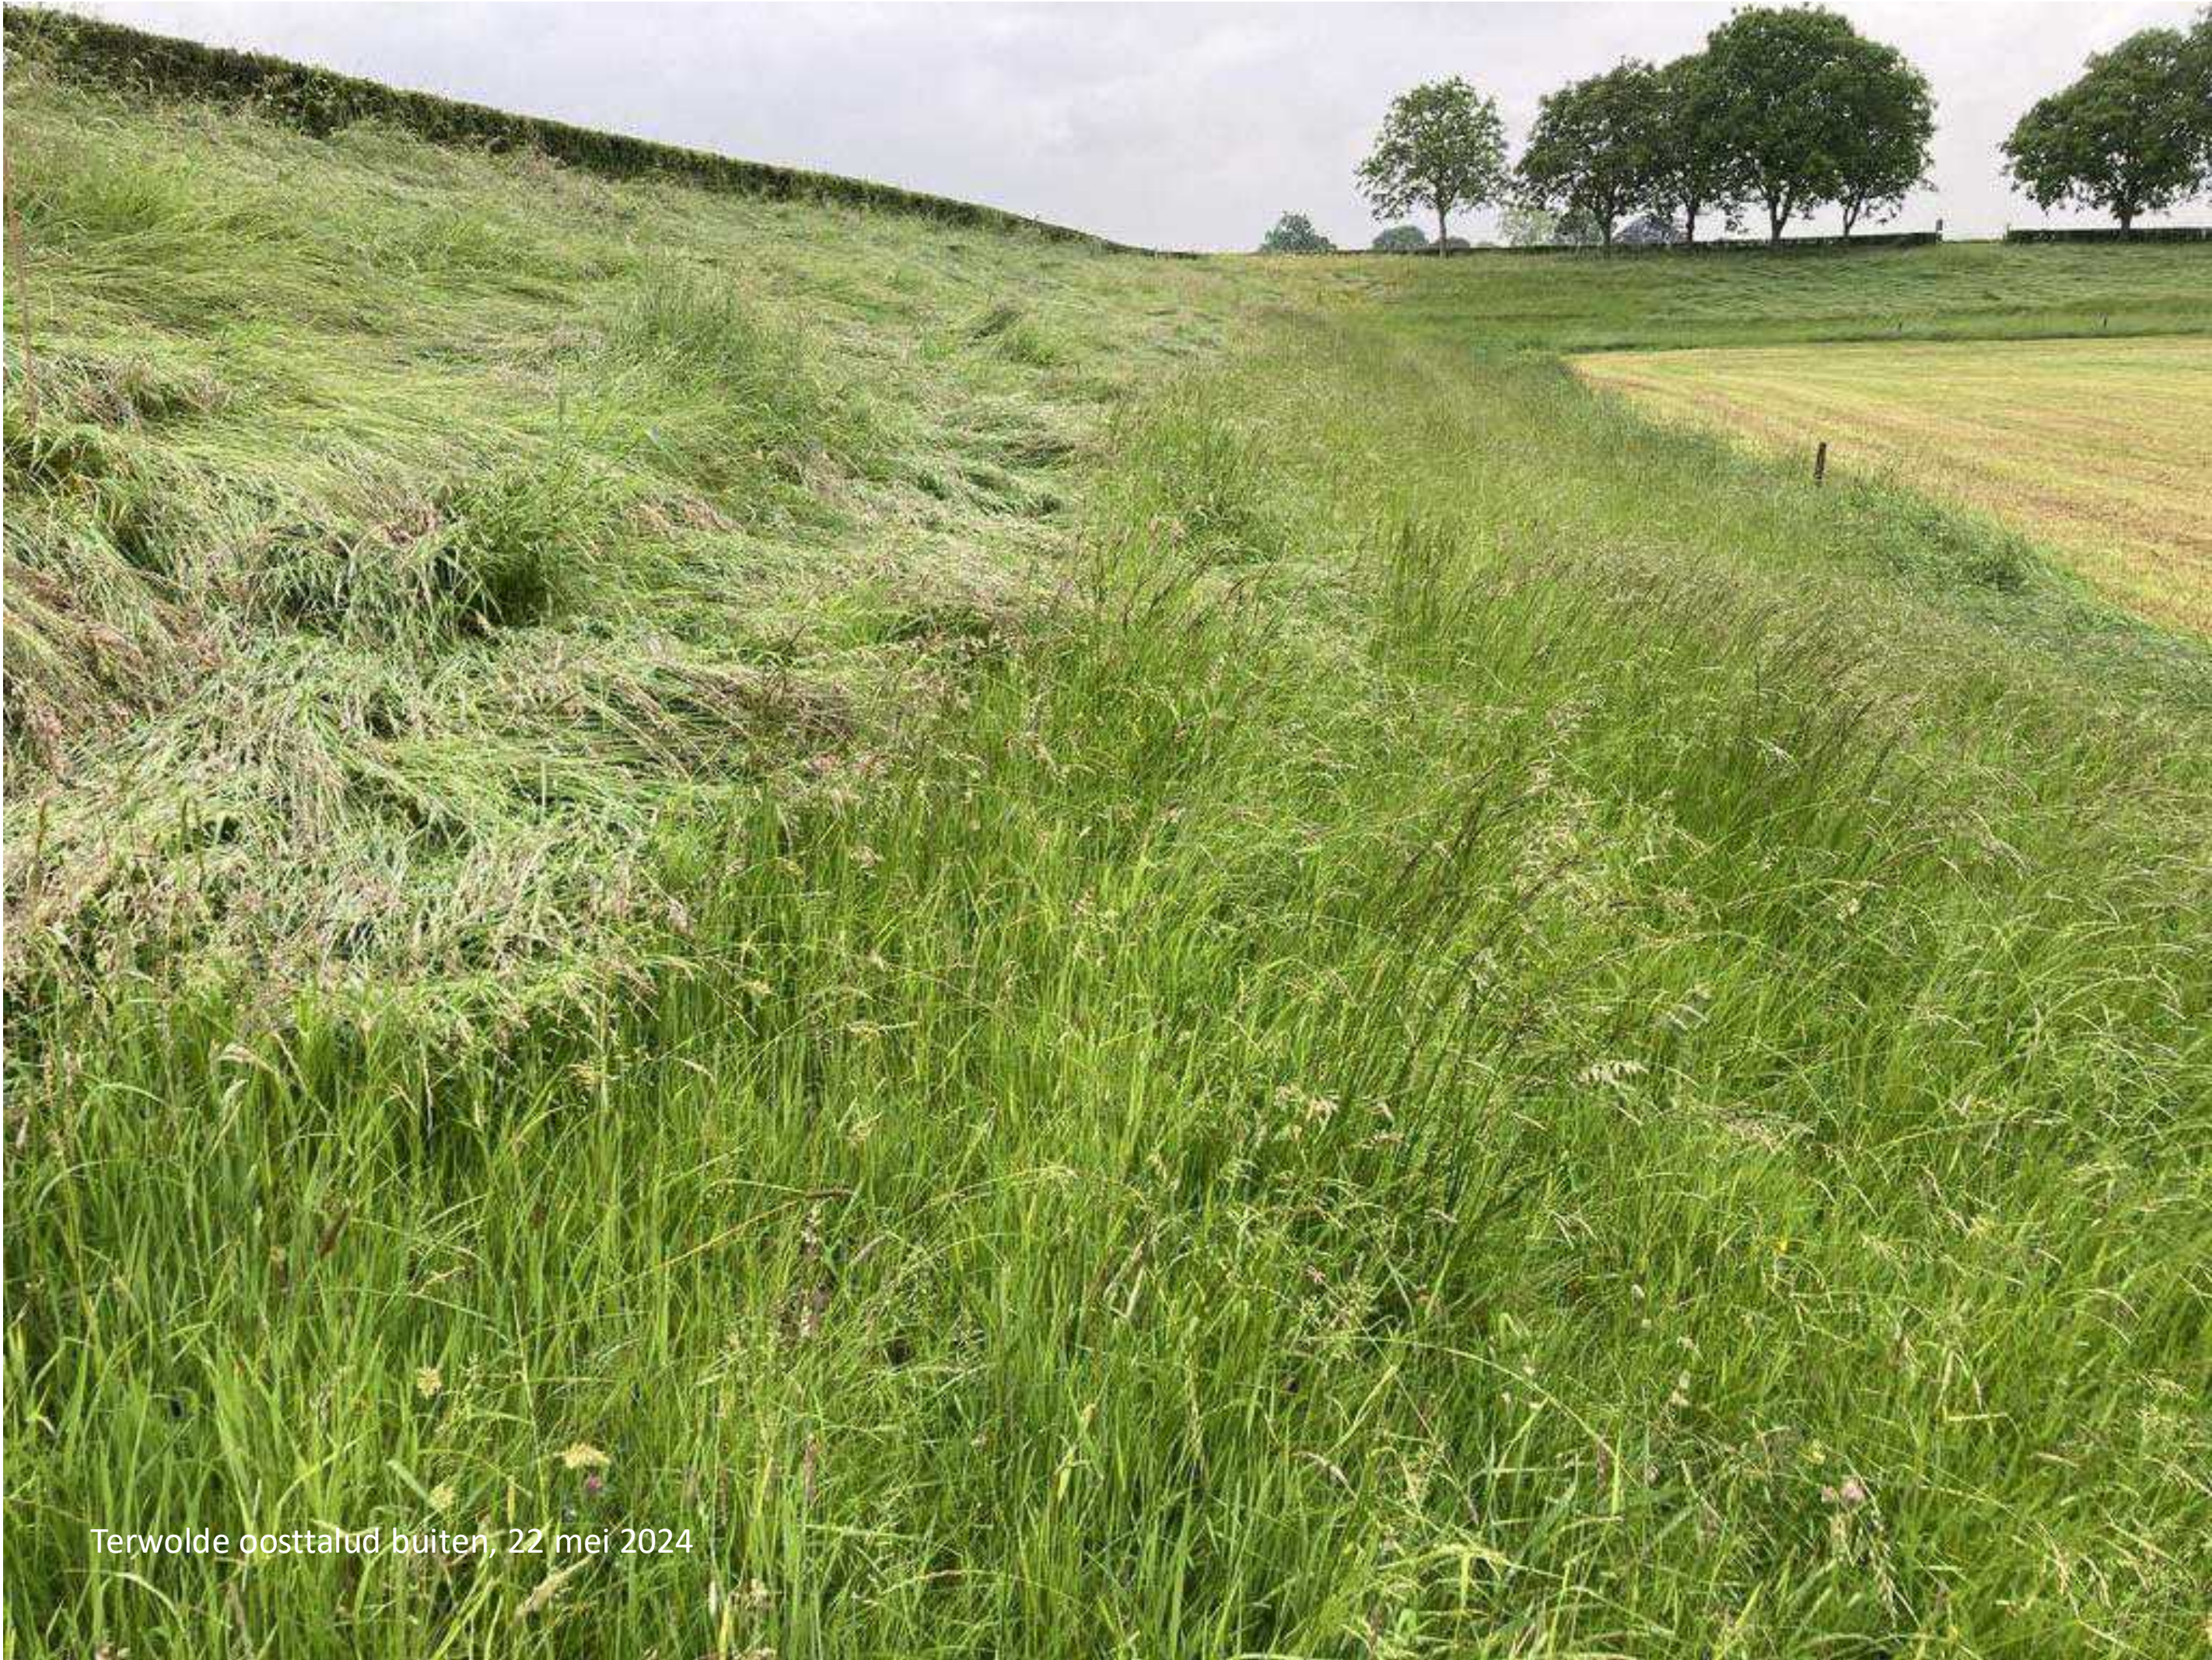
Terwolde oosttalud buiten, 22 mei 2024

Er zijn nieuwe grashalmen door het plat liggende pakket van mei gegroeid.

Strokenbeheer geeft wel dekking, maar geen bloei.

Conclusie: hele talud in mei maaien is hier beter.

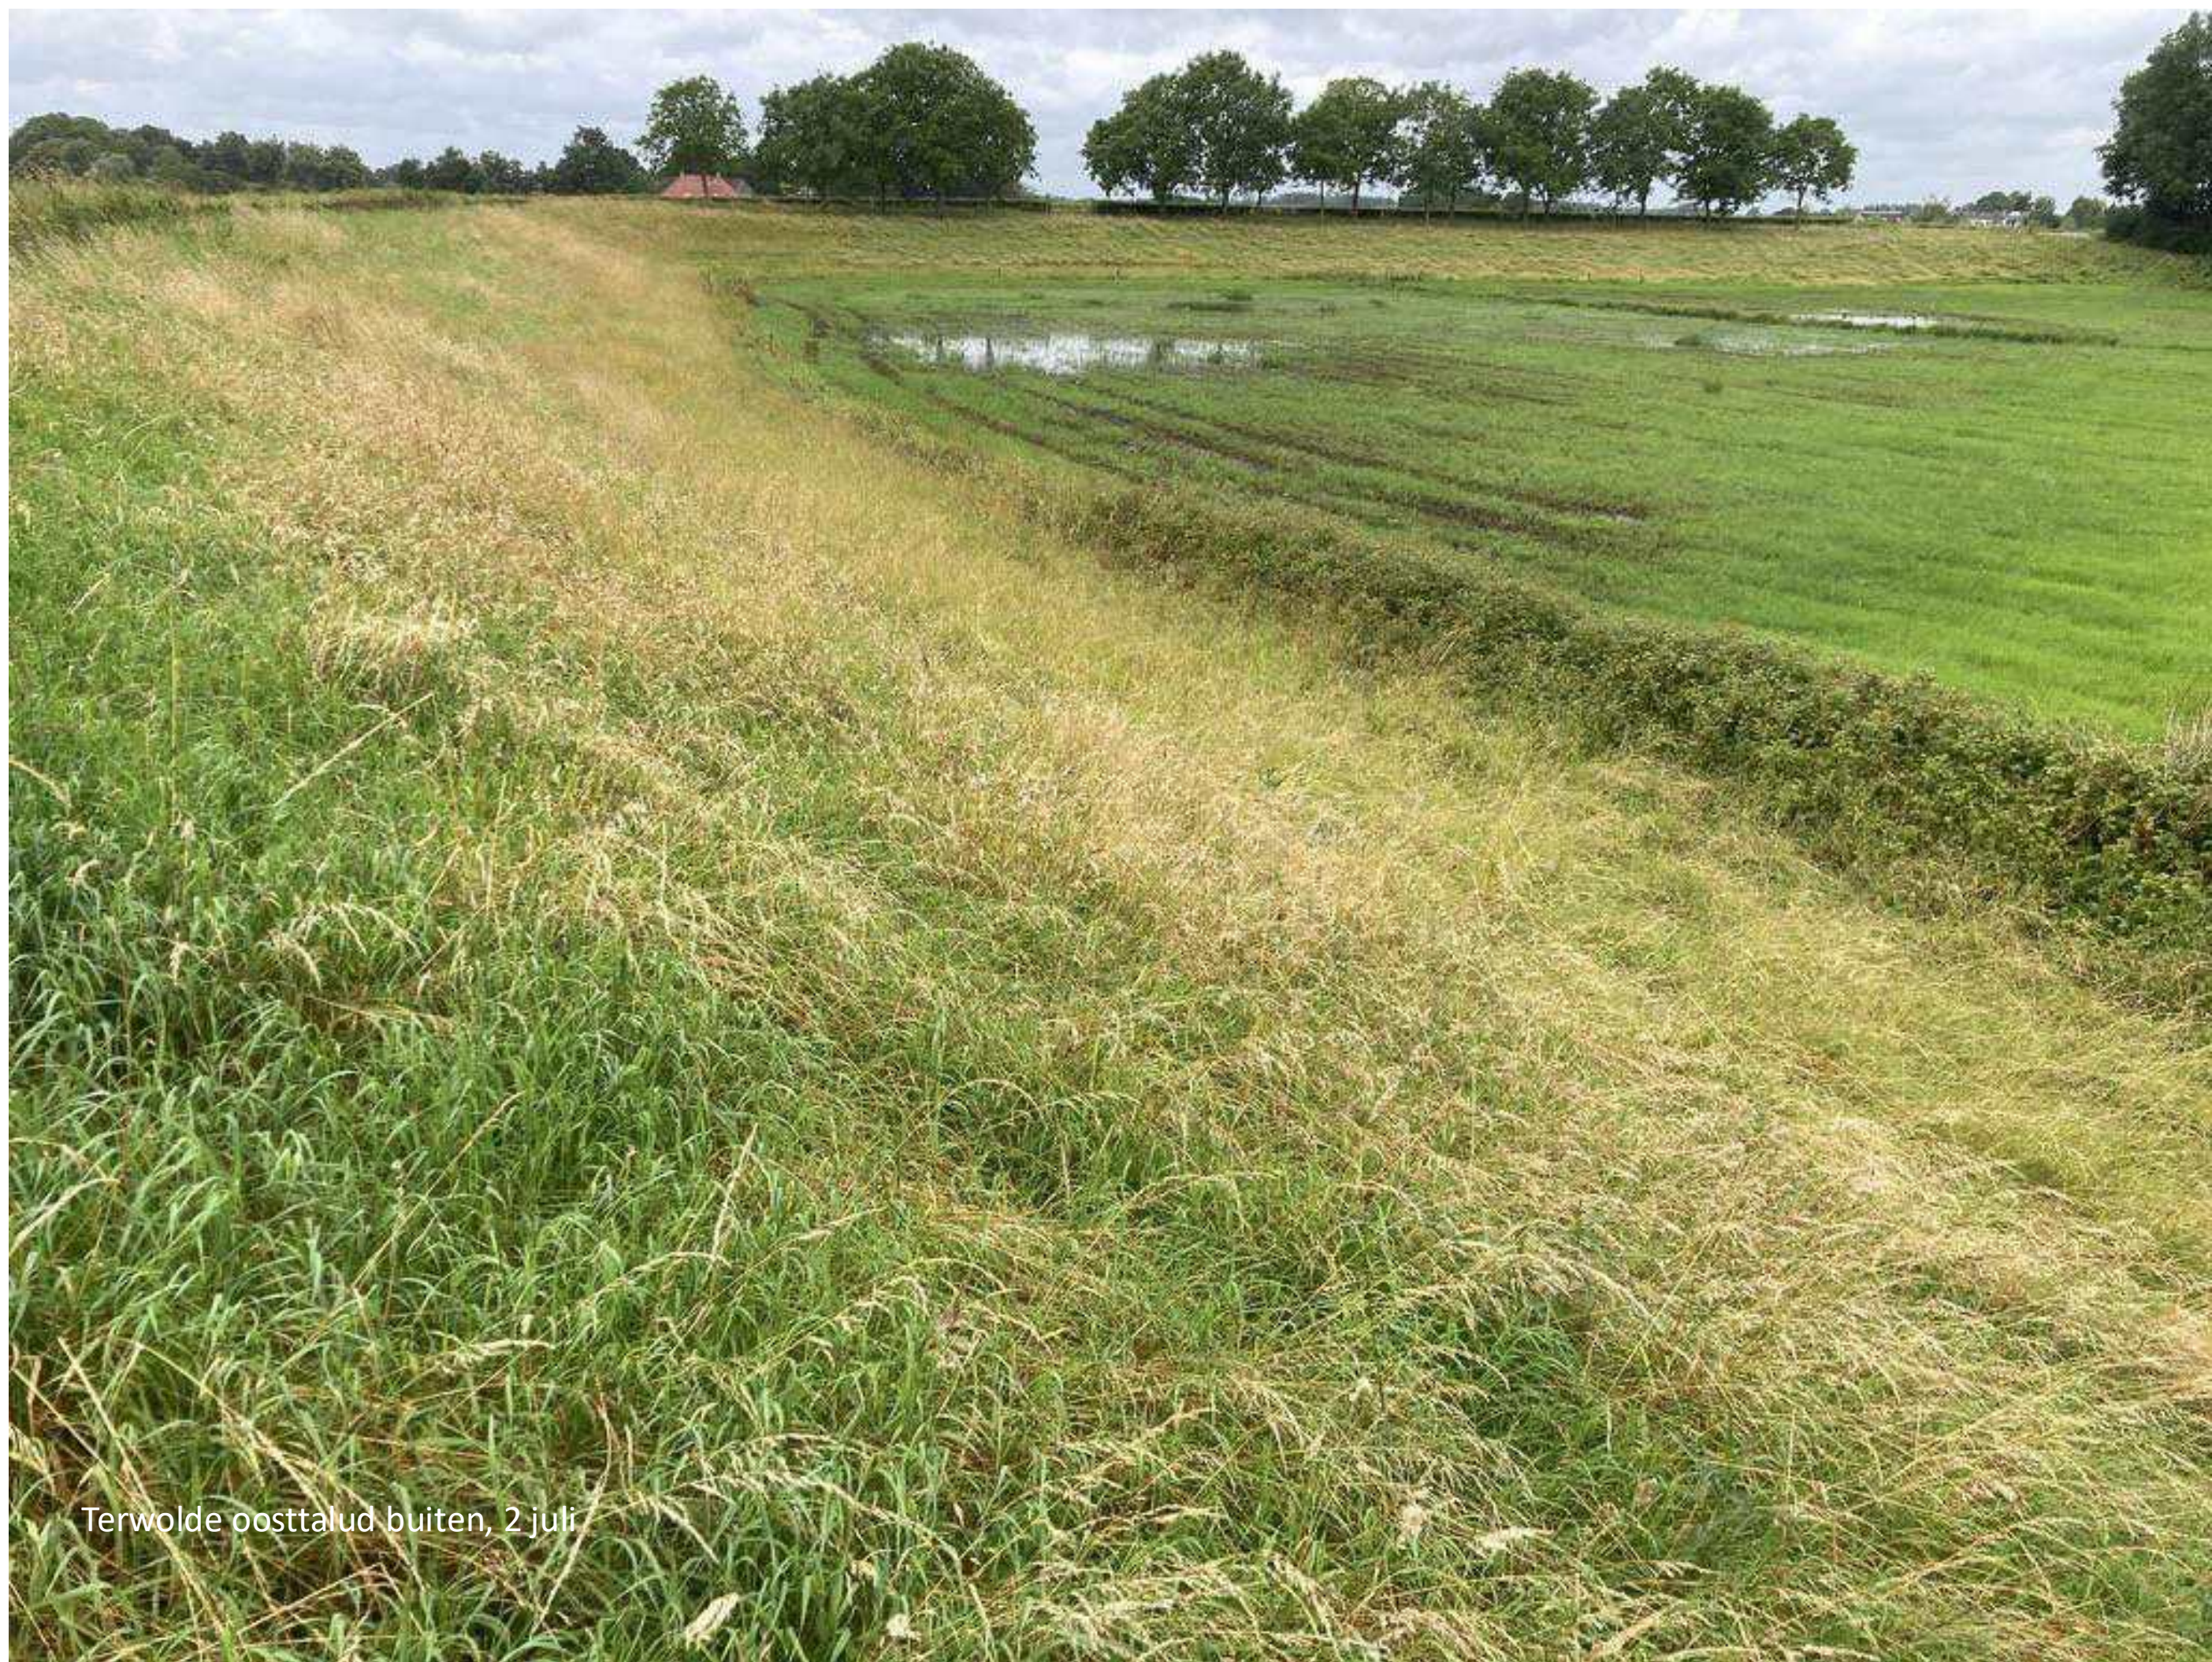
H2 vegetatie begin juni
Op onderstrook groeien en
bloeien de planten met
vertraging zijn lager en wat
bloemarmer.

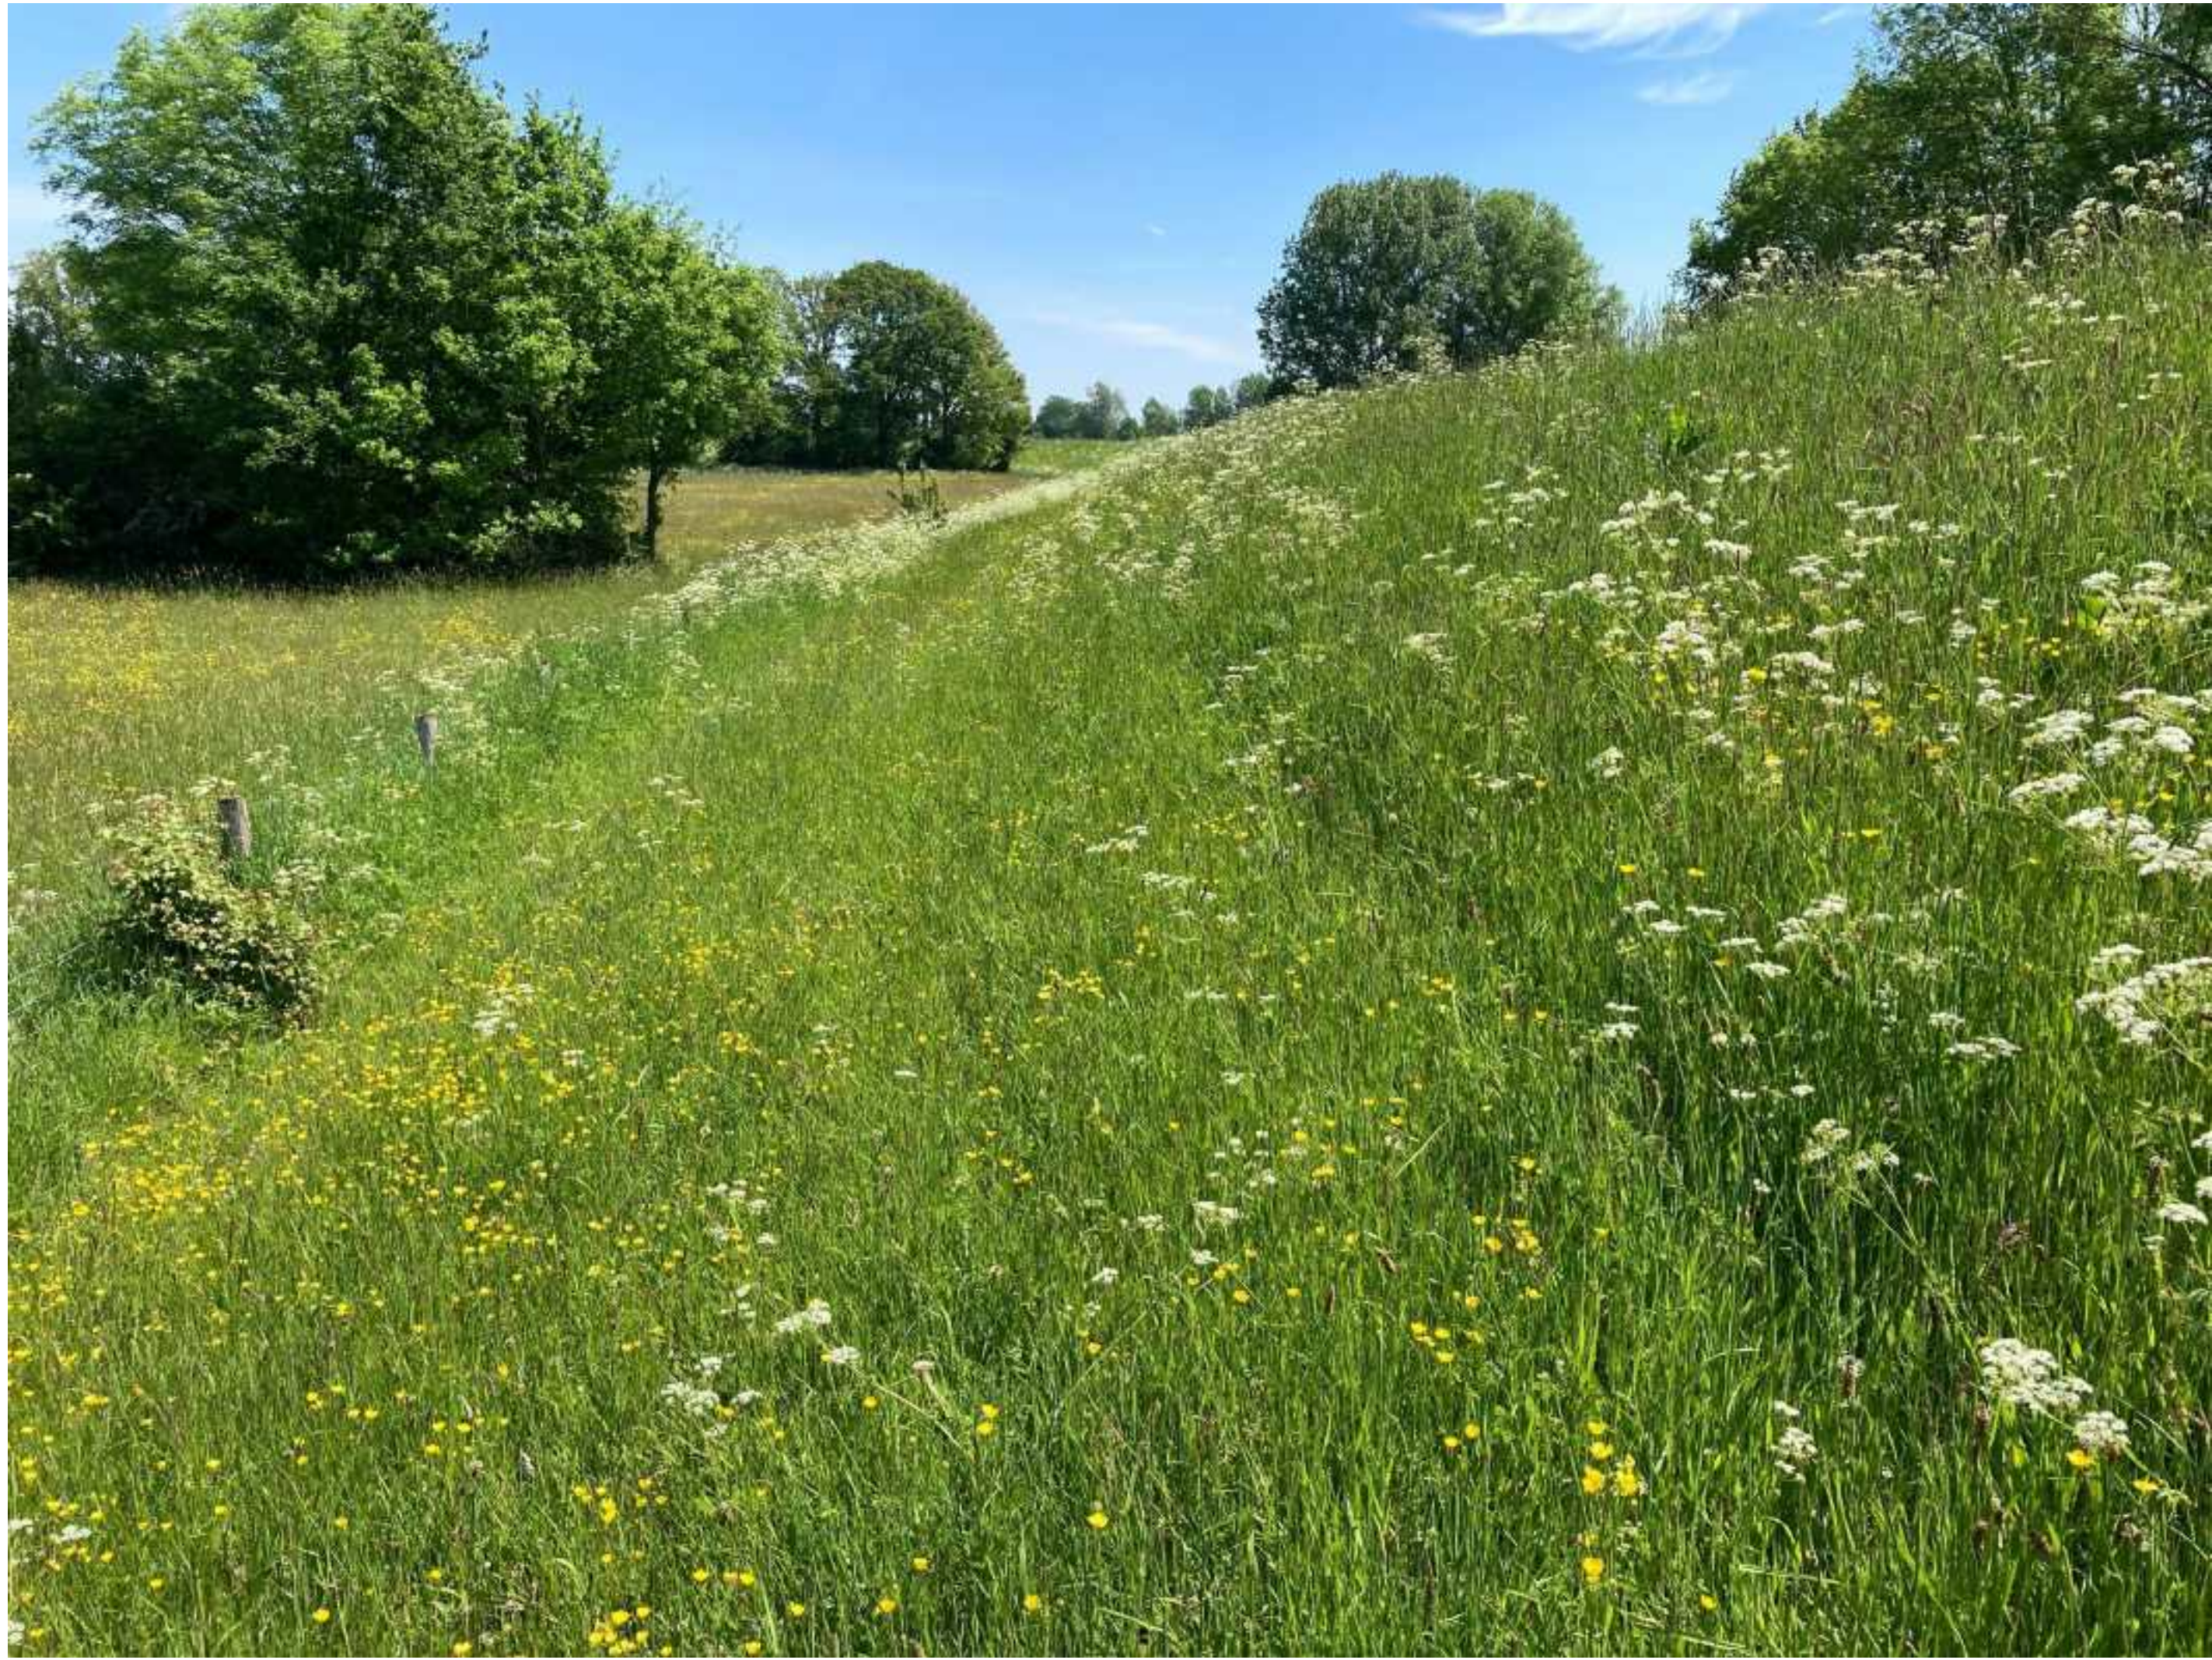
Margriet is telkens net voor de
bloei afgemaaid en verdwijnt uit
de onderstrook.

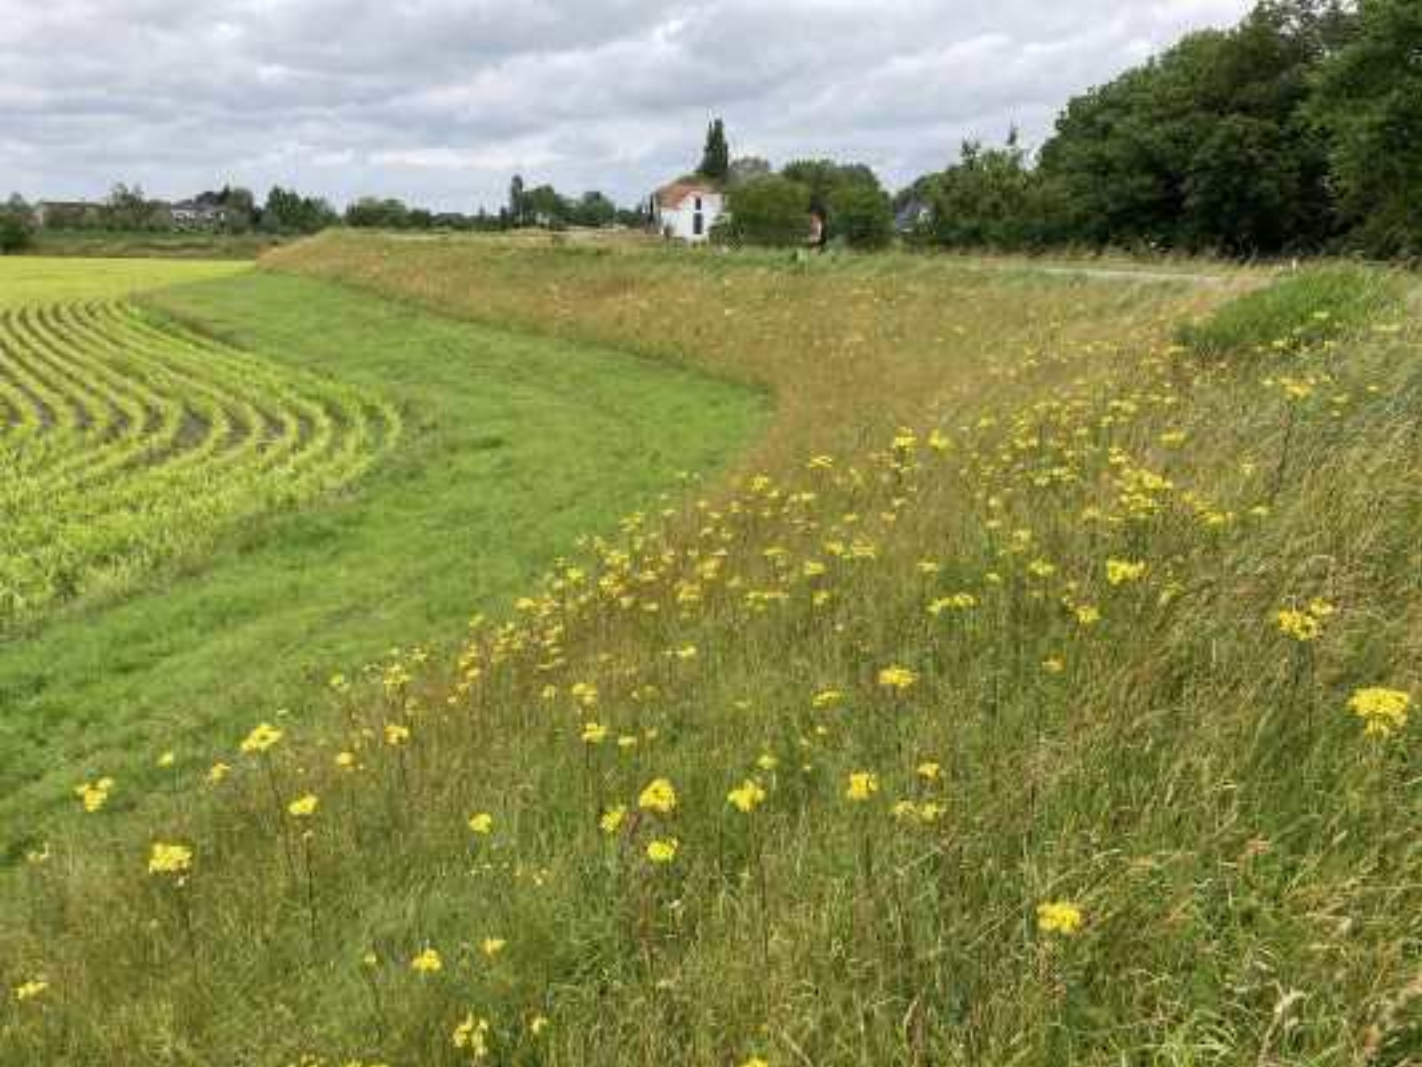
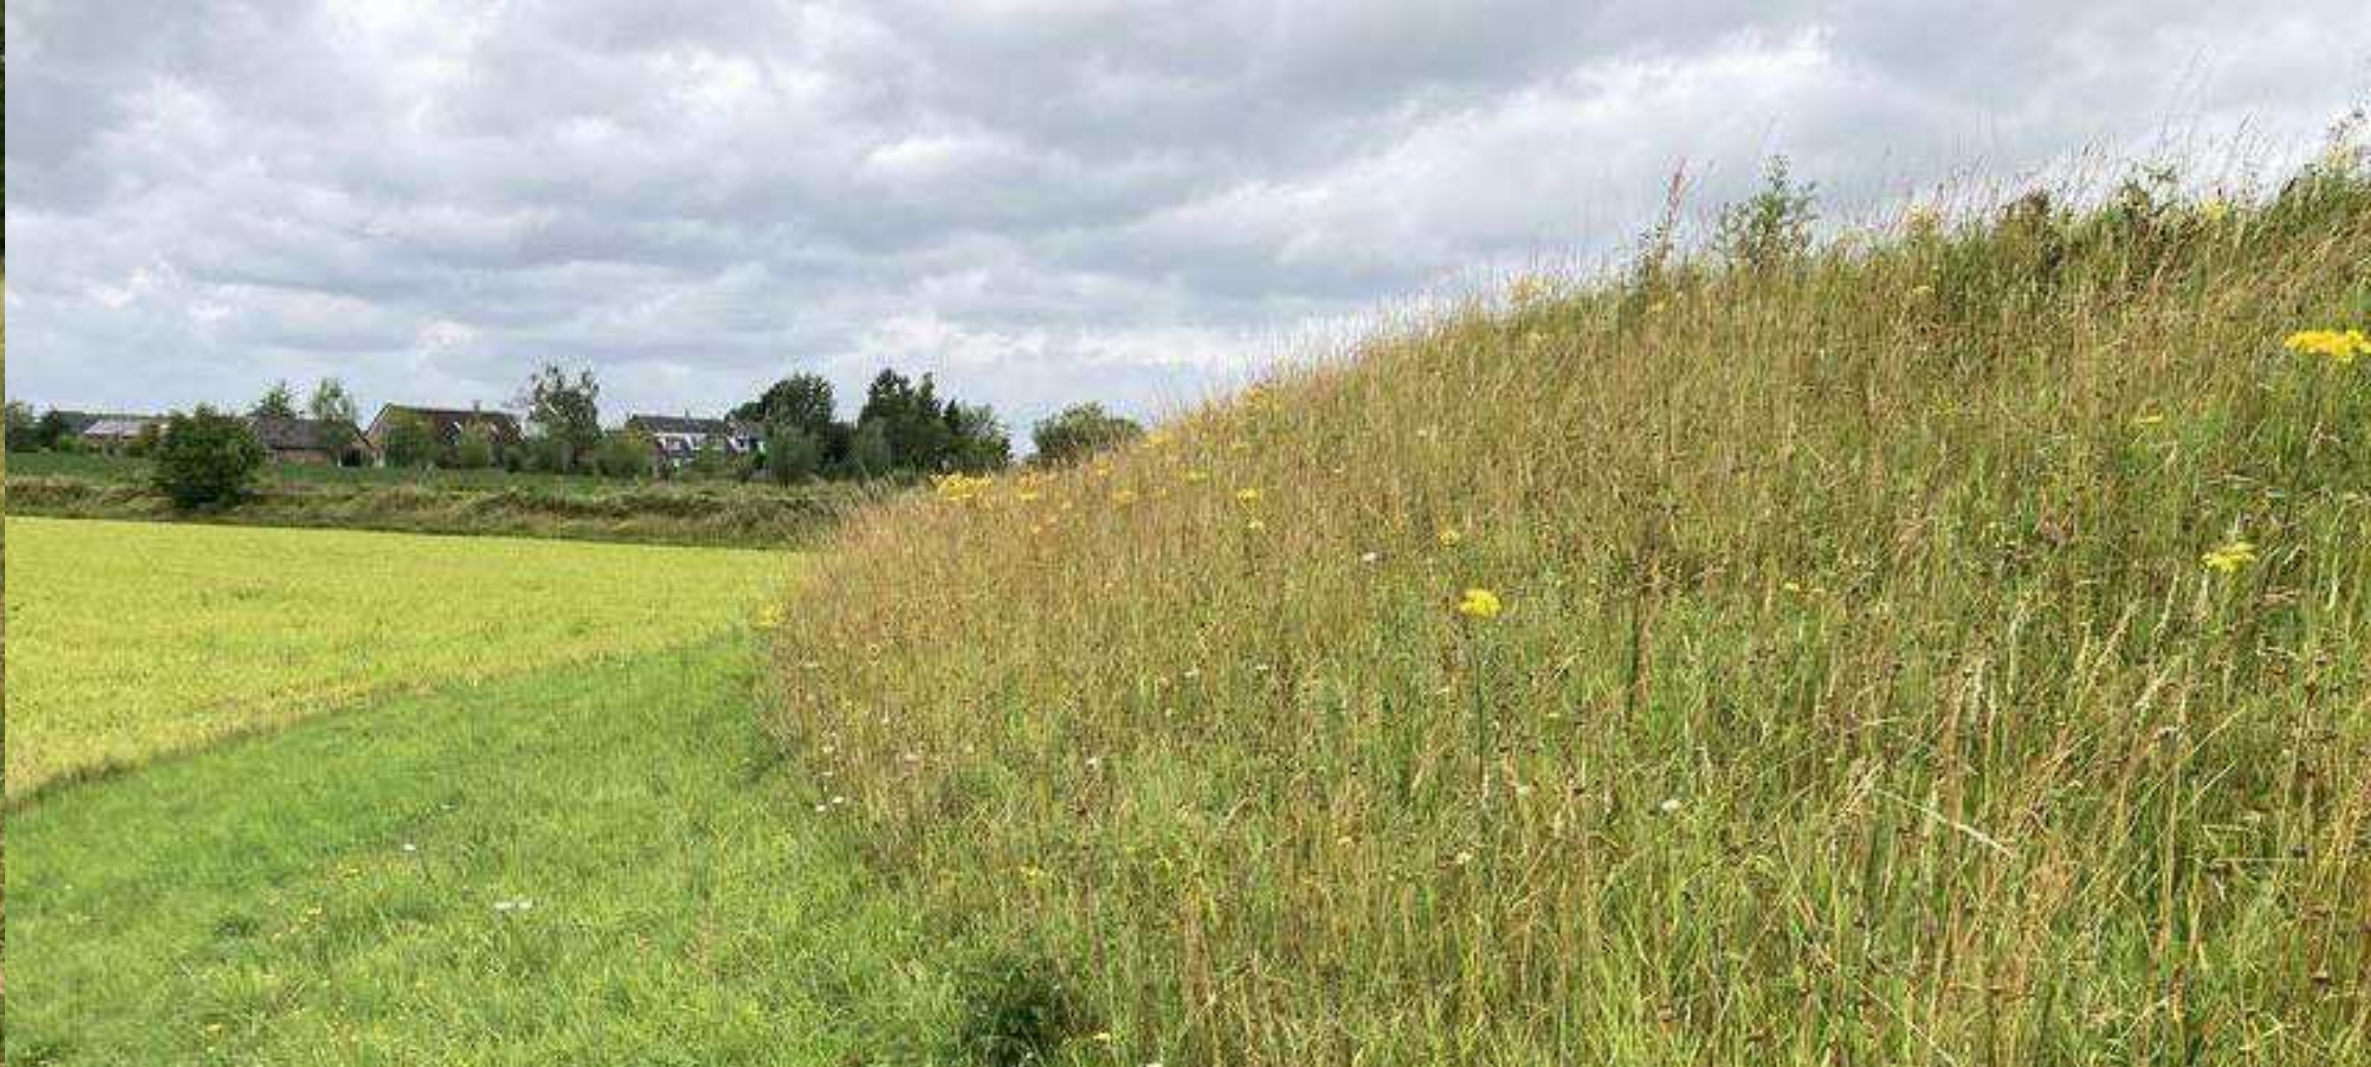
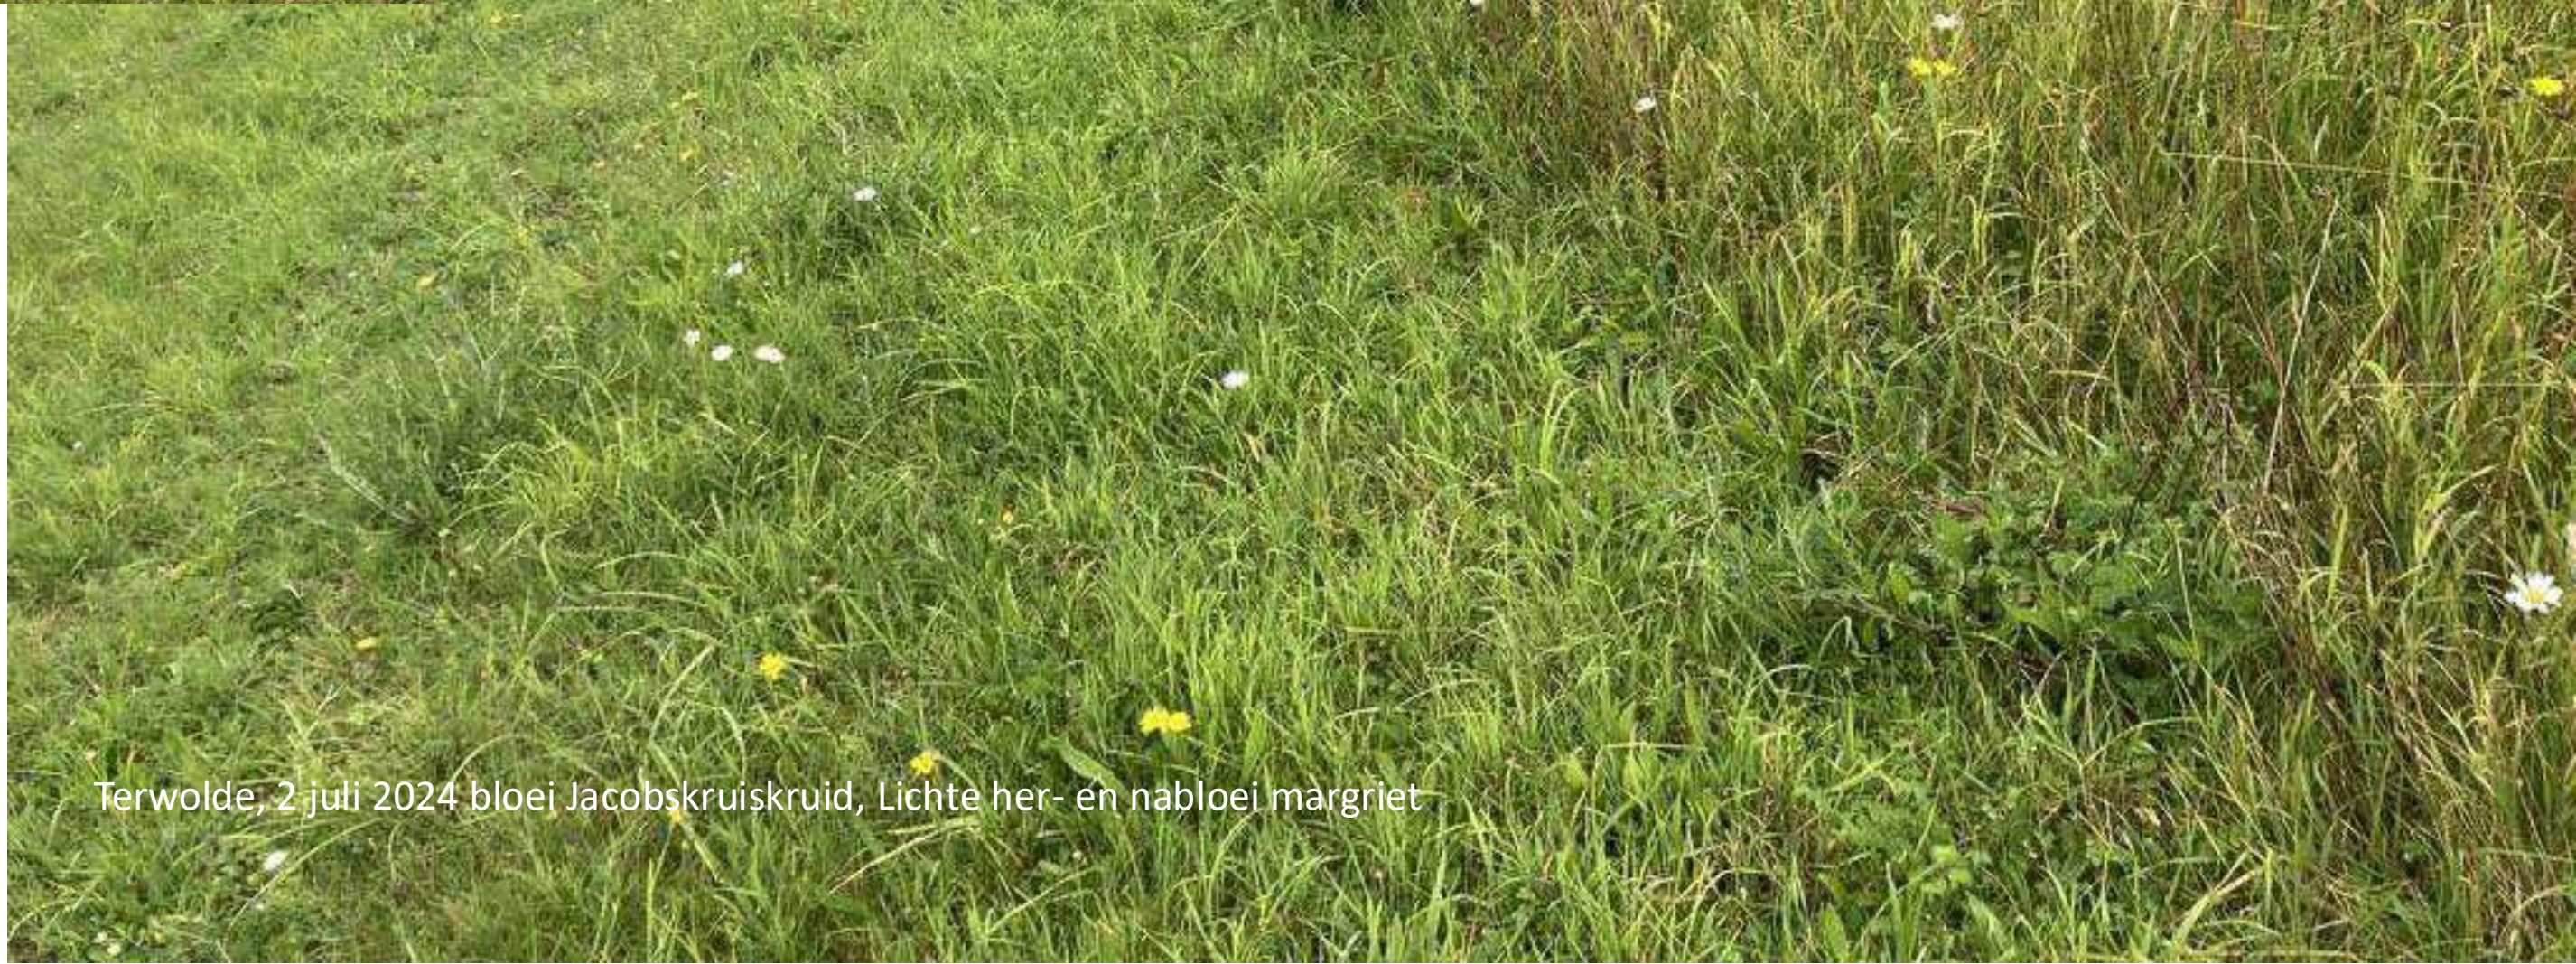
Terwolde, 2 juli 2024 bloei Jacobskruiskruid, Lichte her- en nabloei margriet

Wel herbloei als de strook niet jaarlijks is meegmaaid.

Conclusie: vaak in mei maaien is niet goed voor bloemrijke meerjarige vegetaties. Om de paar jaar kan wel.
