WAARDEN
BURG
Ecology

Monitoring westelijke IJsseldijk

Voorschrift Toetsing Veiligheid Primaire Waterkeringen (VTV 2006)

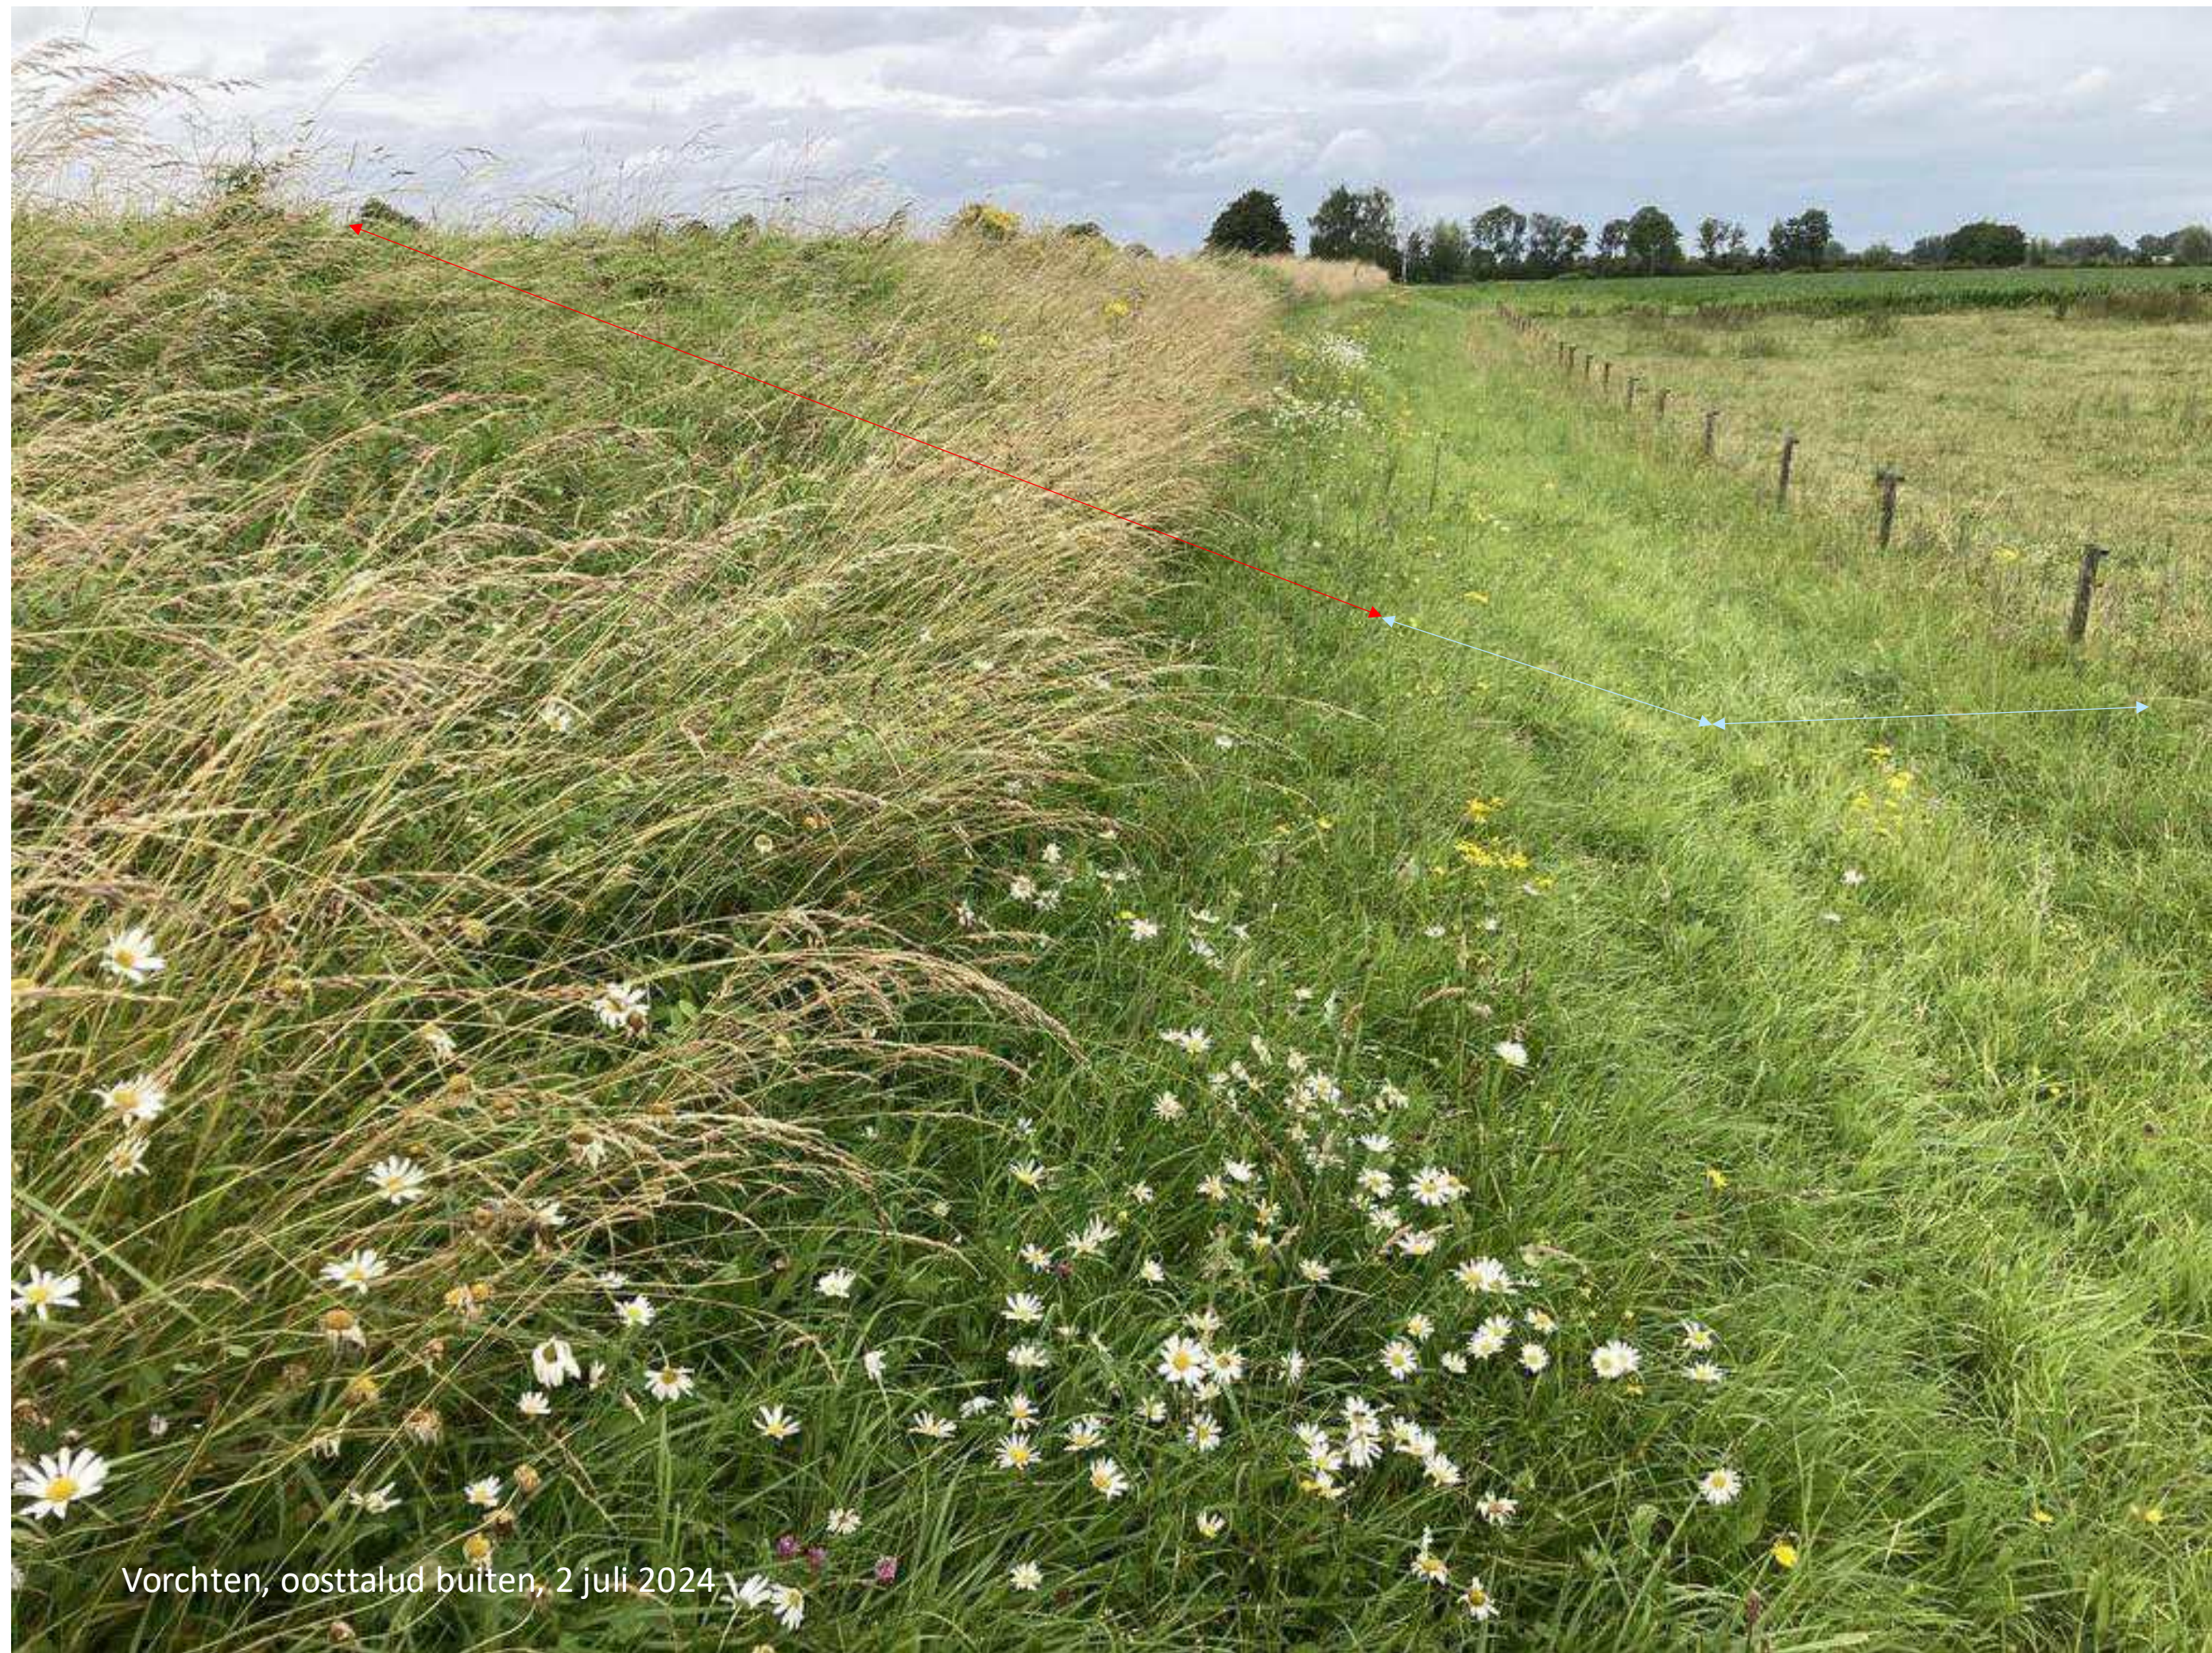
Wilde peen krijgt een klap(je) van maaien begin juli en is kleiner en minder ver ontwikkeld op de bovenstrook.

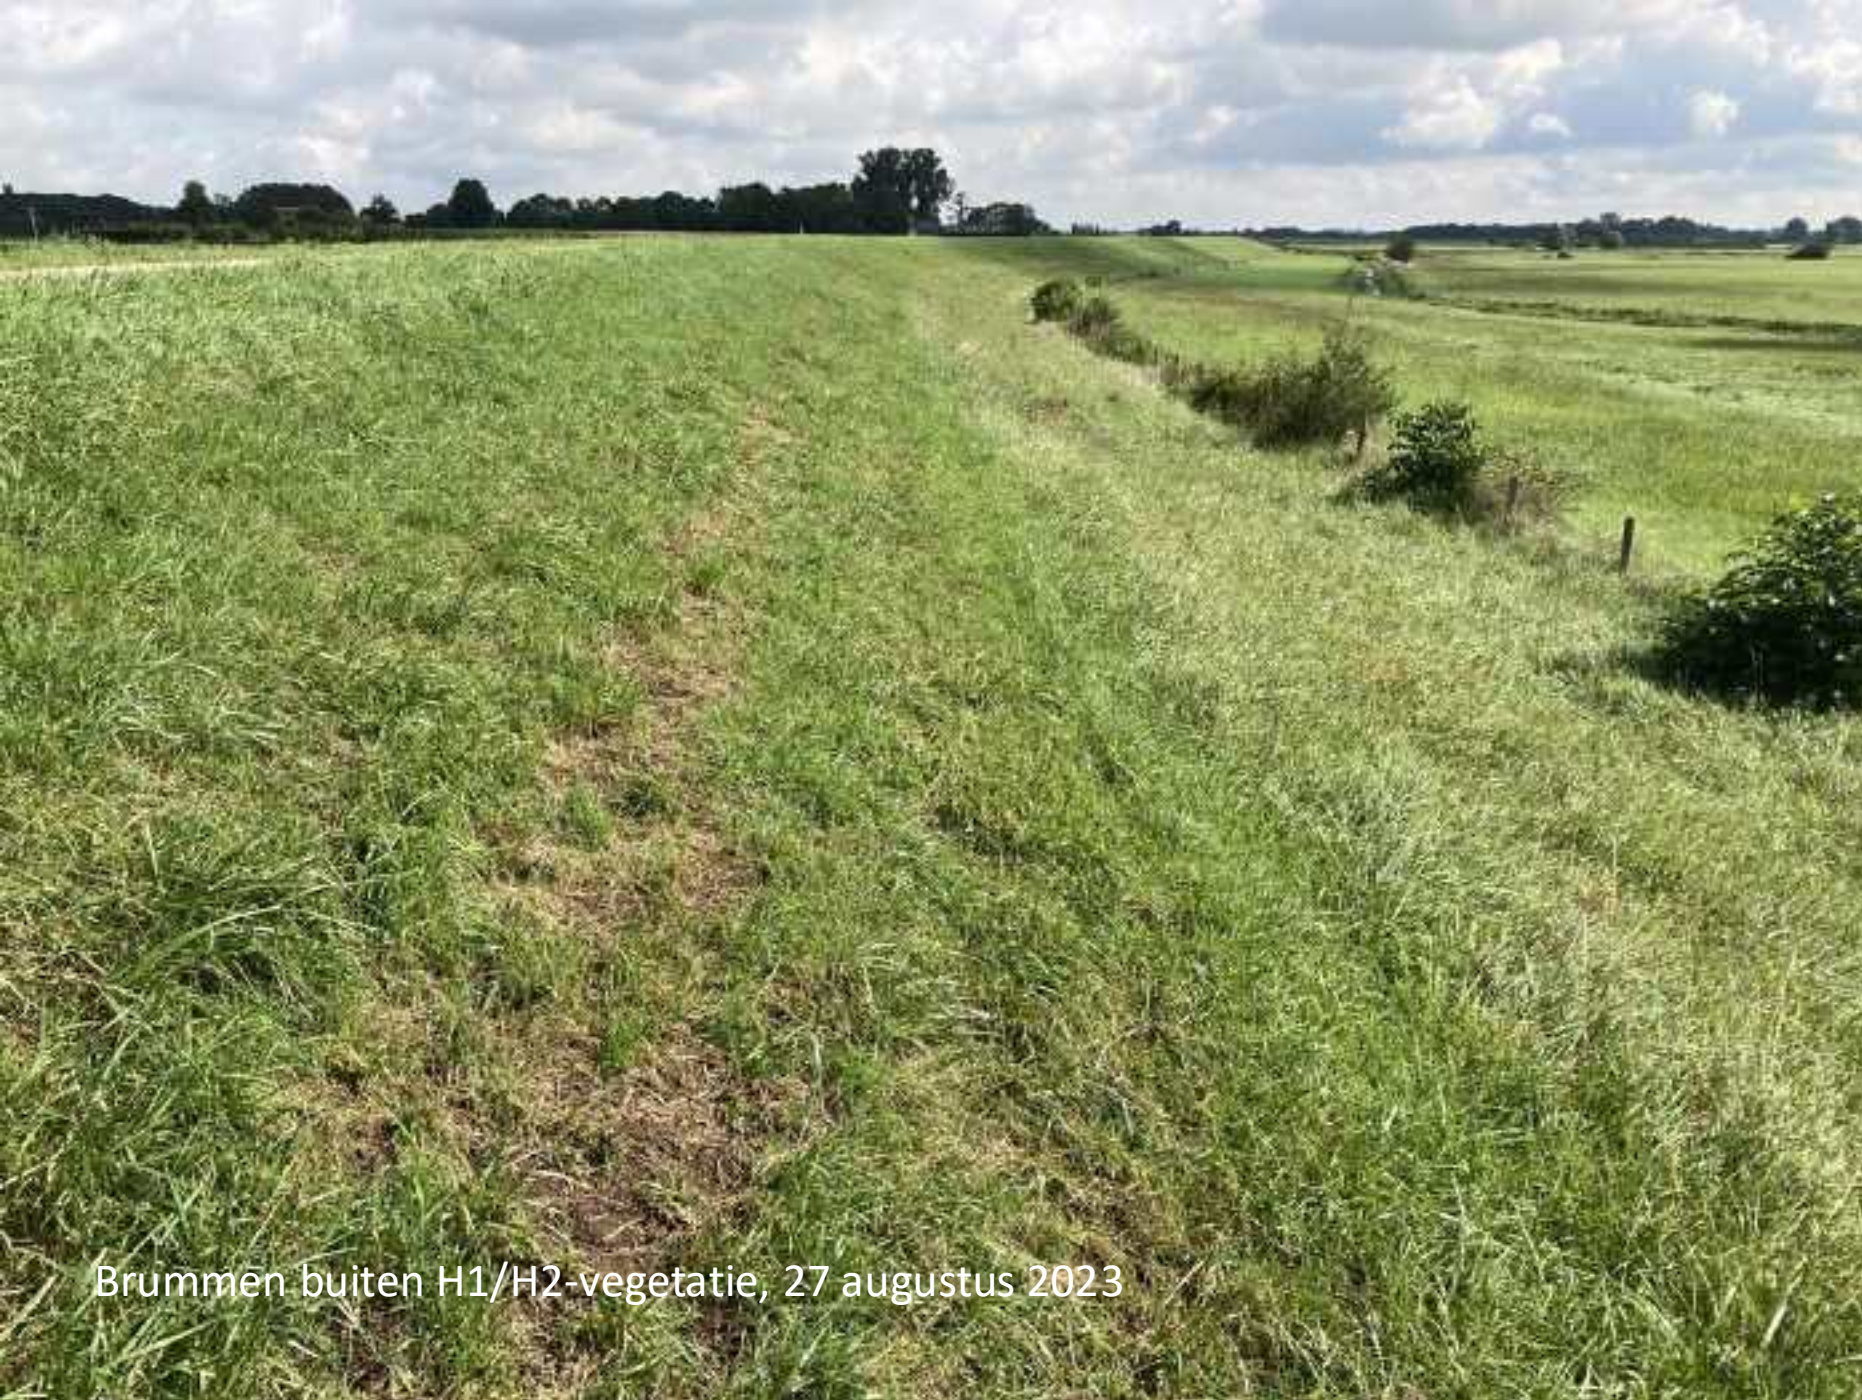
Brummen buiten H1/H2-vegetatie, 27 augustus 2023

Augustus en september bij veel H1 en H2 vegetaties bloemarm, er groeien weinig kruiden in de onderstrook en de vegetatie op de bovenstrook is nog niet voldoende hersteld van de maaibeurt. De berm is vaak het bloemrijkst!

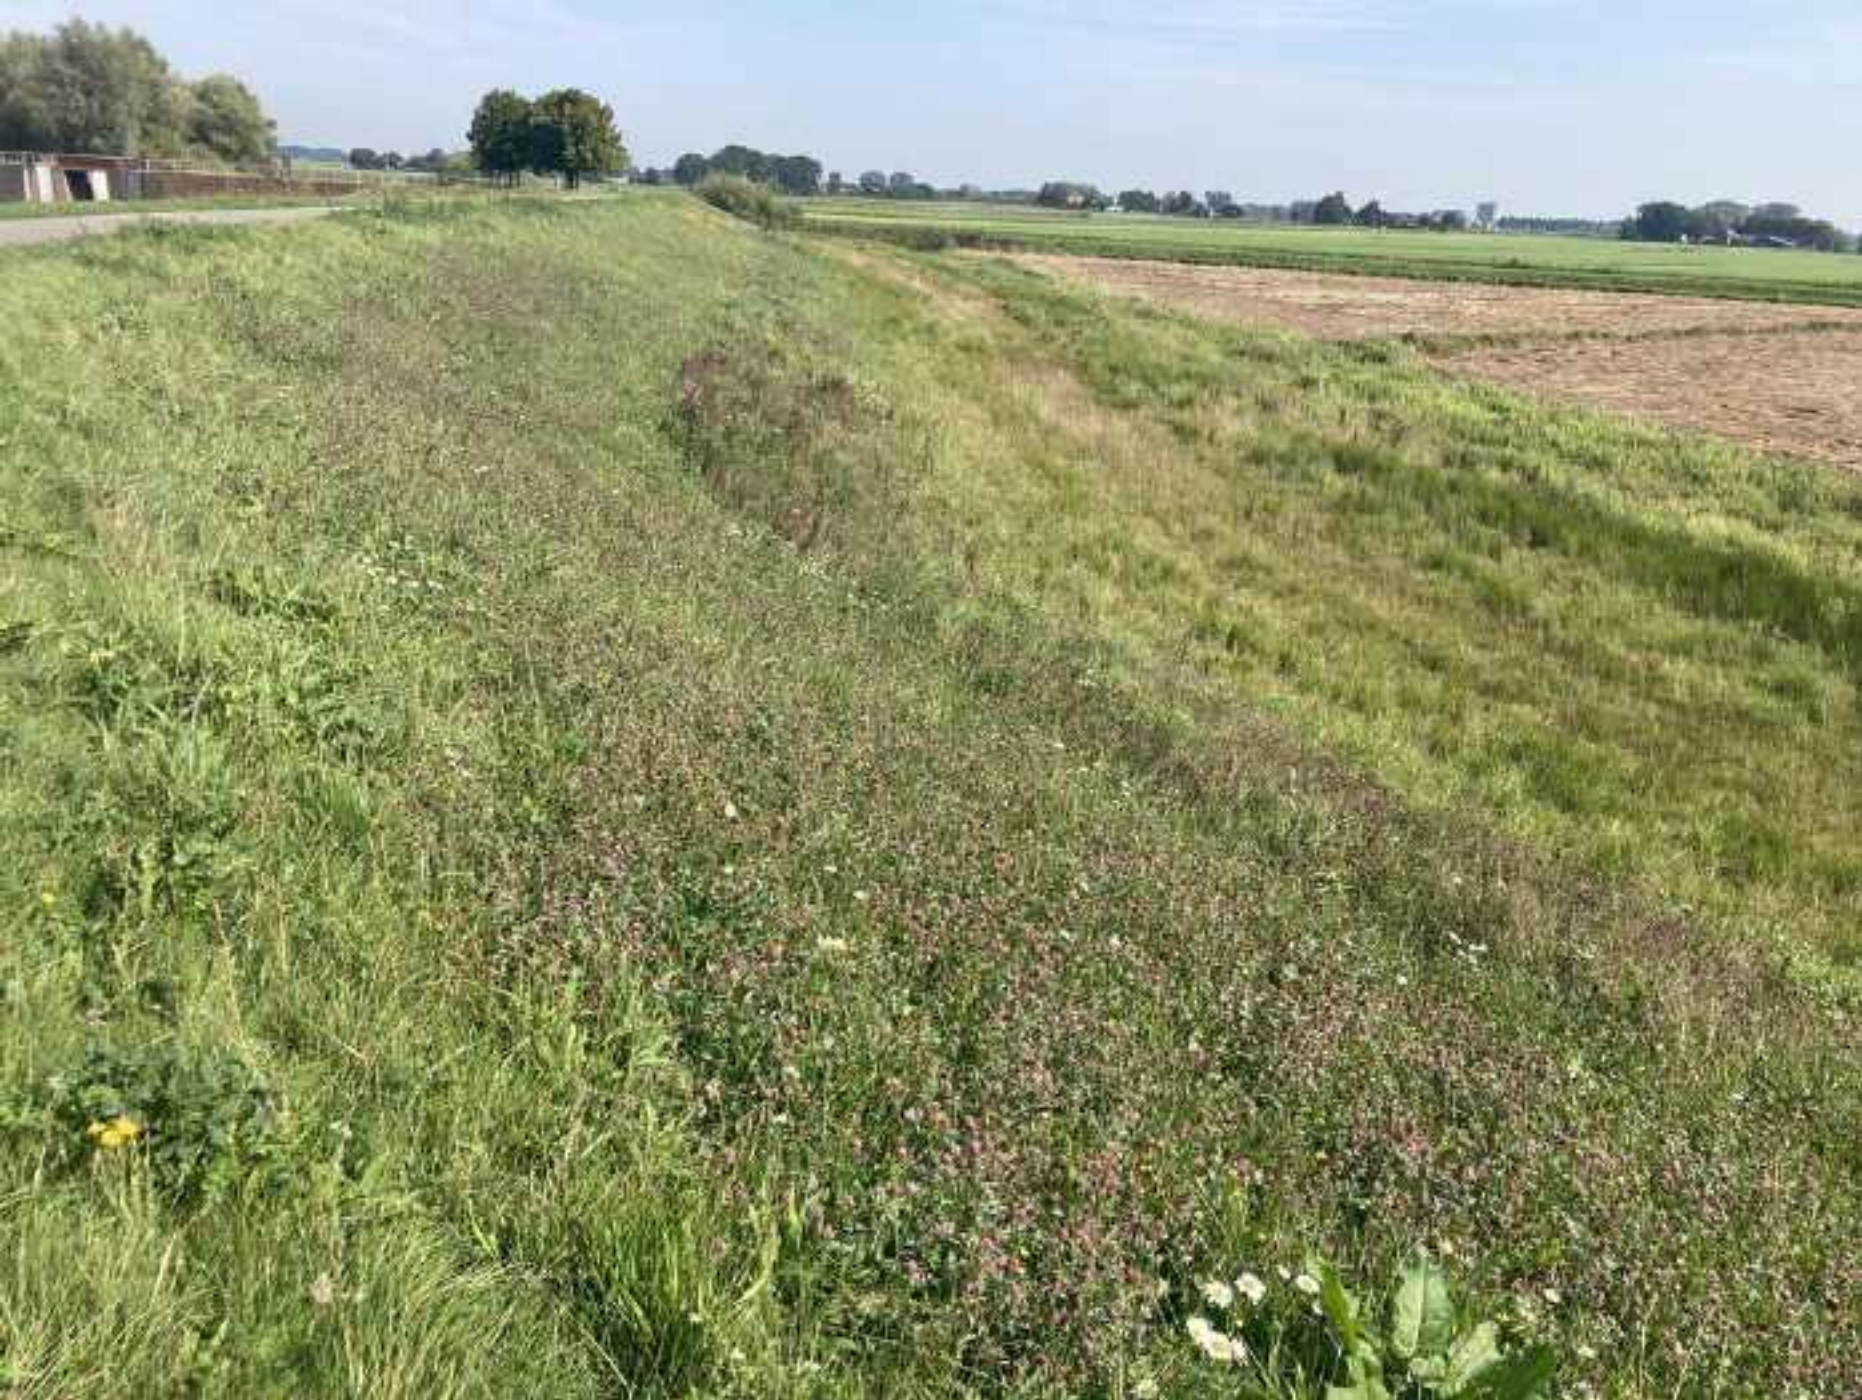
Klaversoorten reageren vrij snel en positief op maaibeurt bovenstrook begin juli

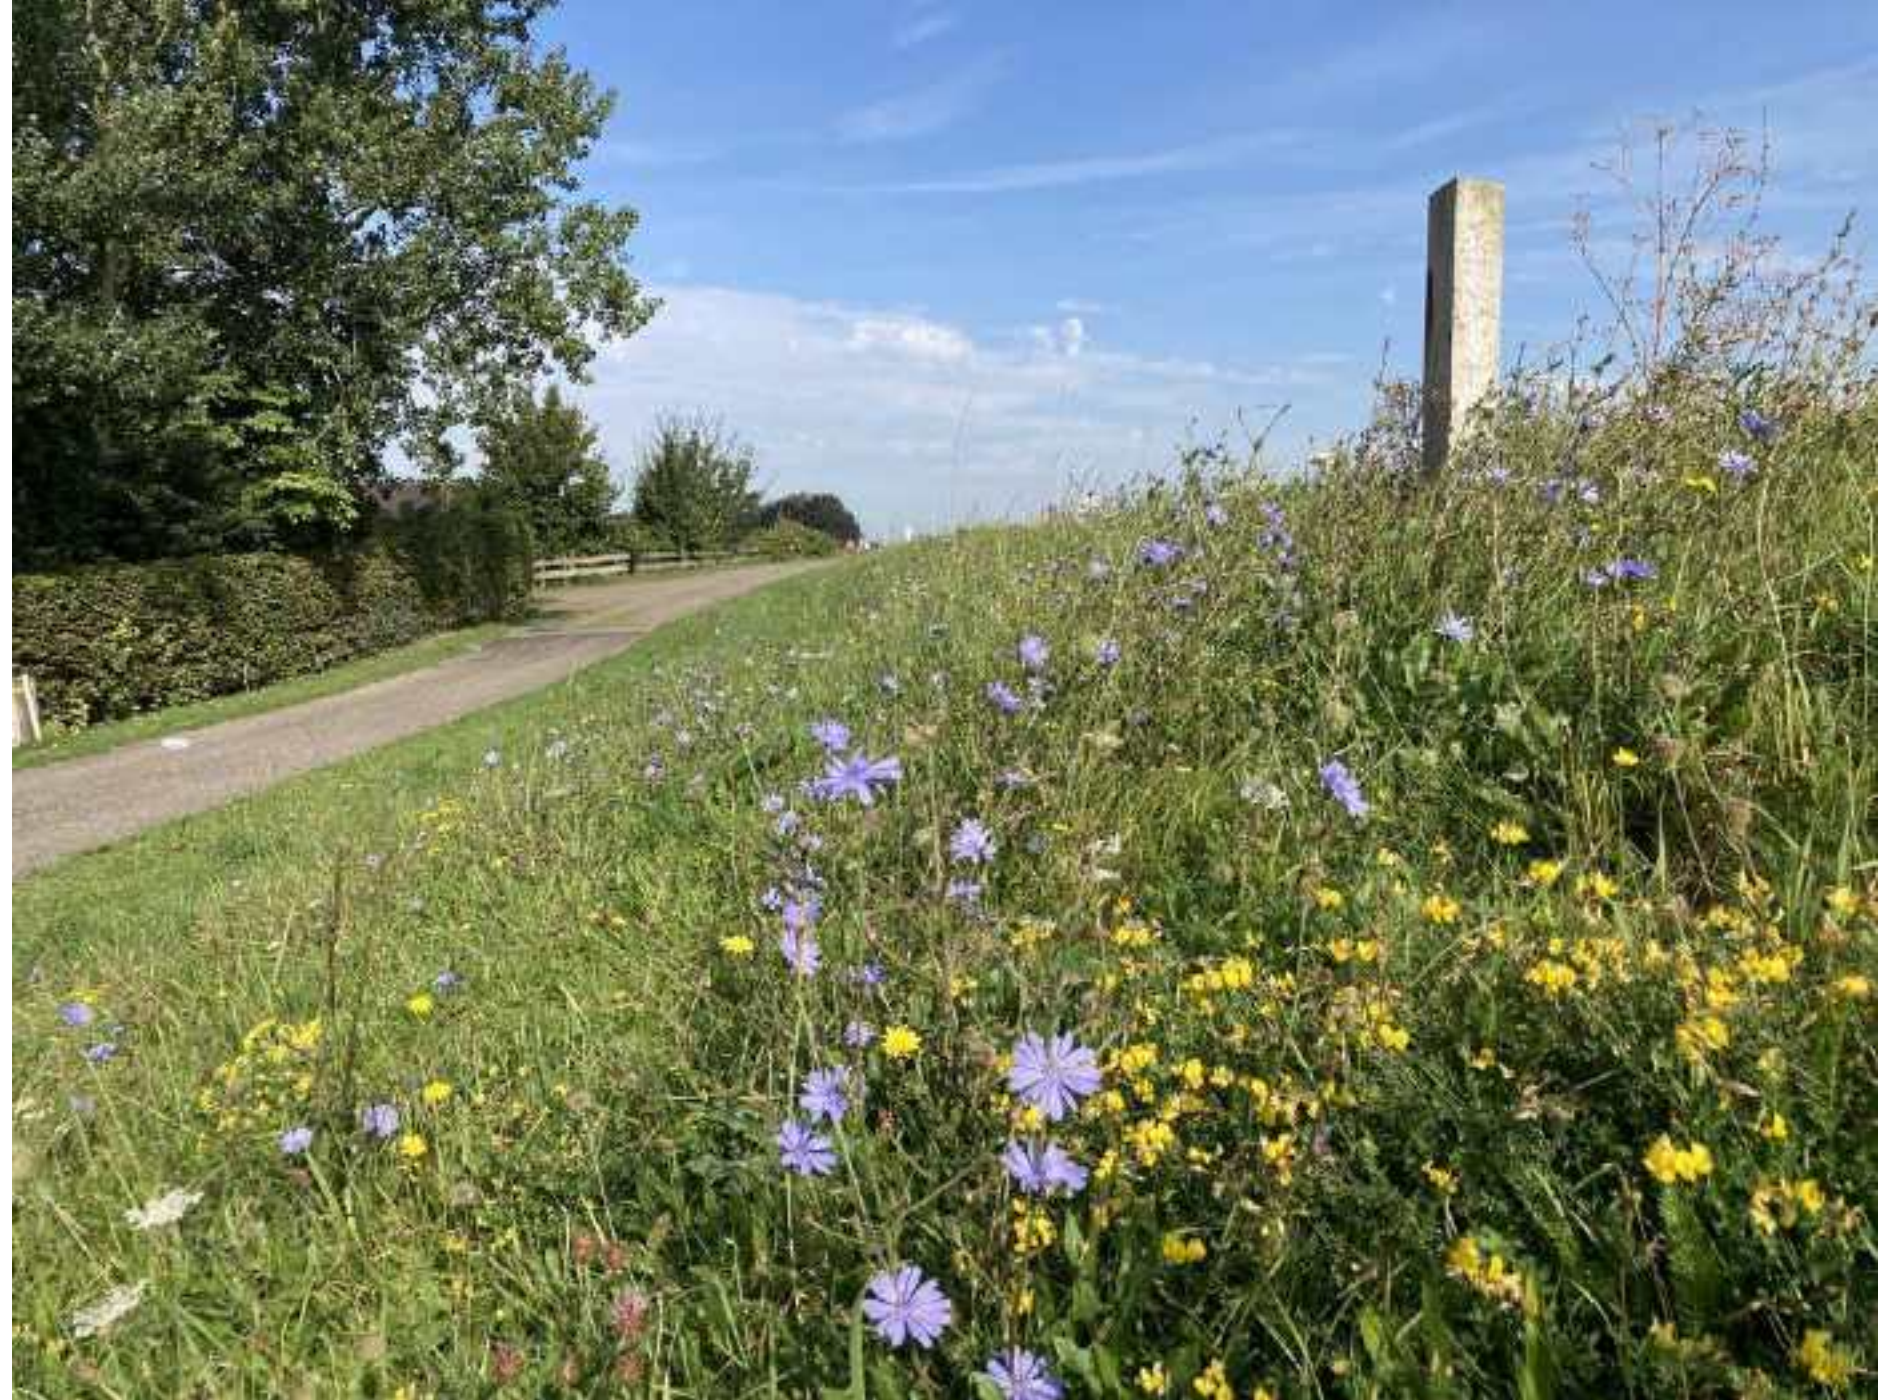
Wilde chicorei en pastinaak zijn een stuk kleiner en worden uitgeput

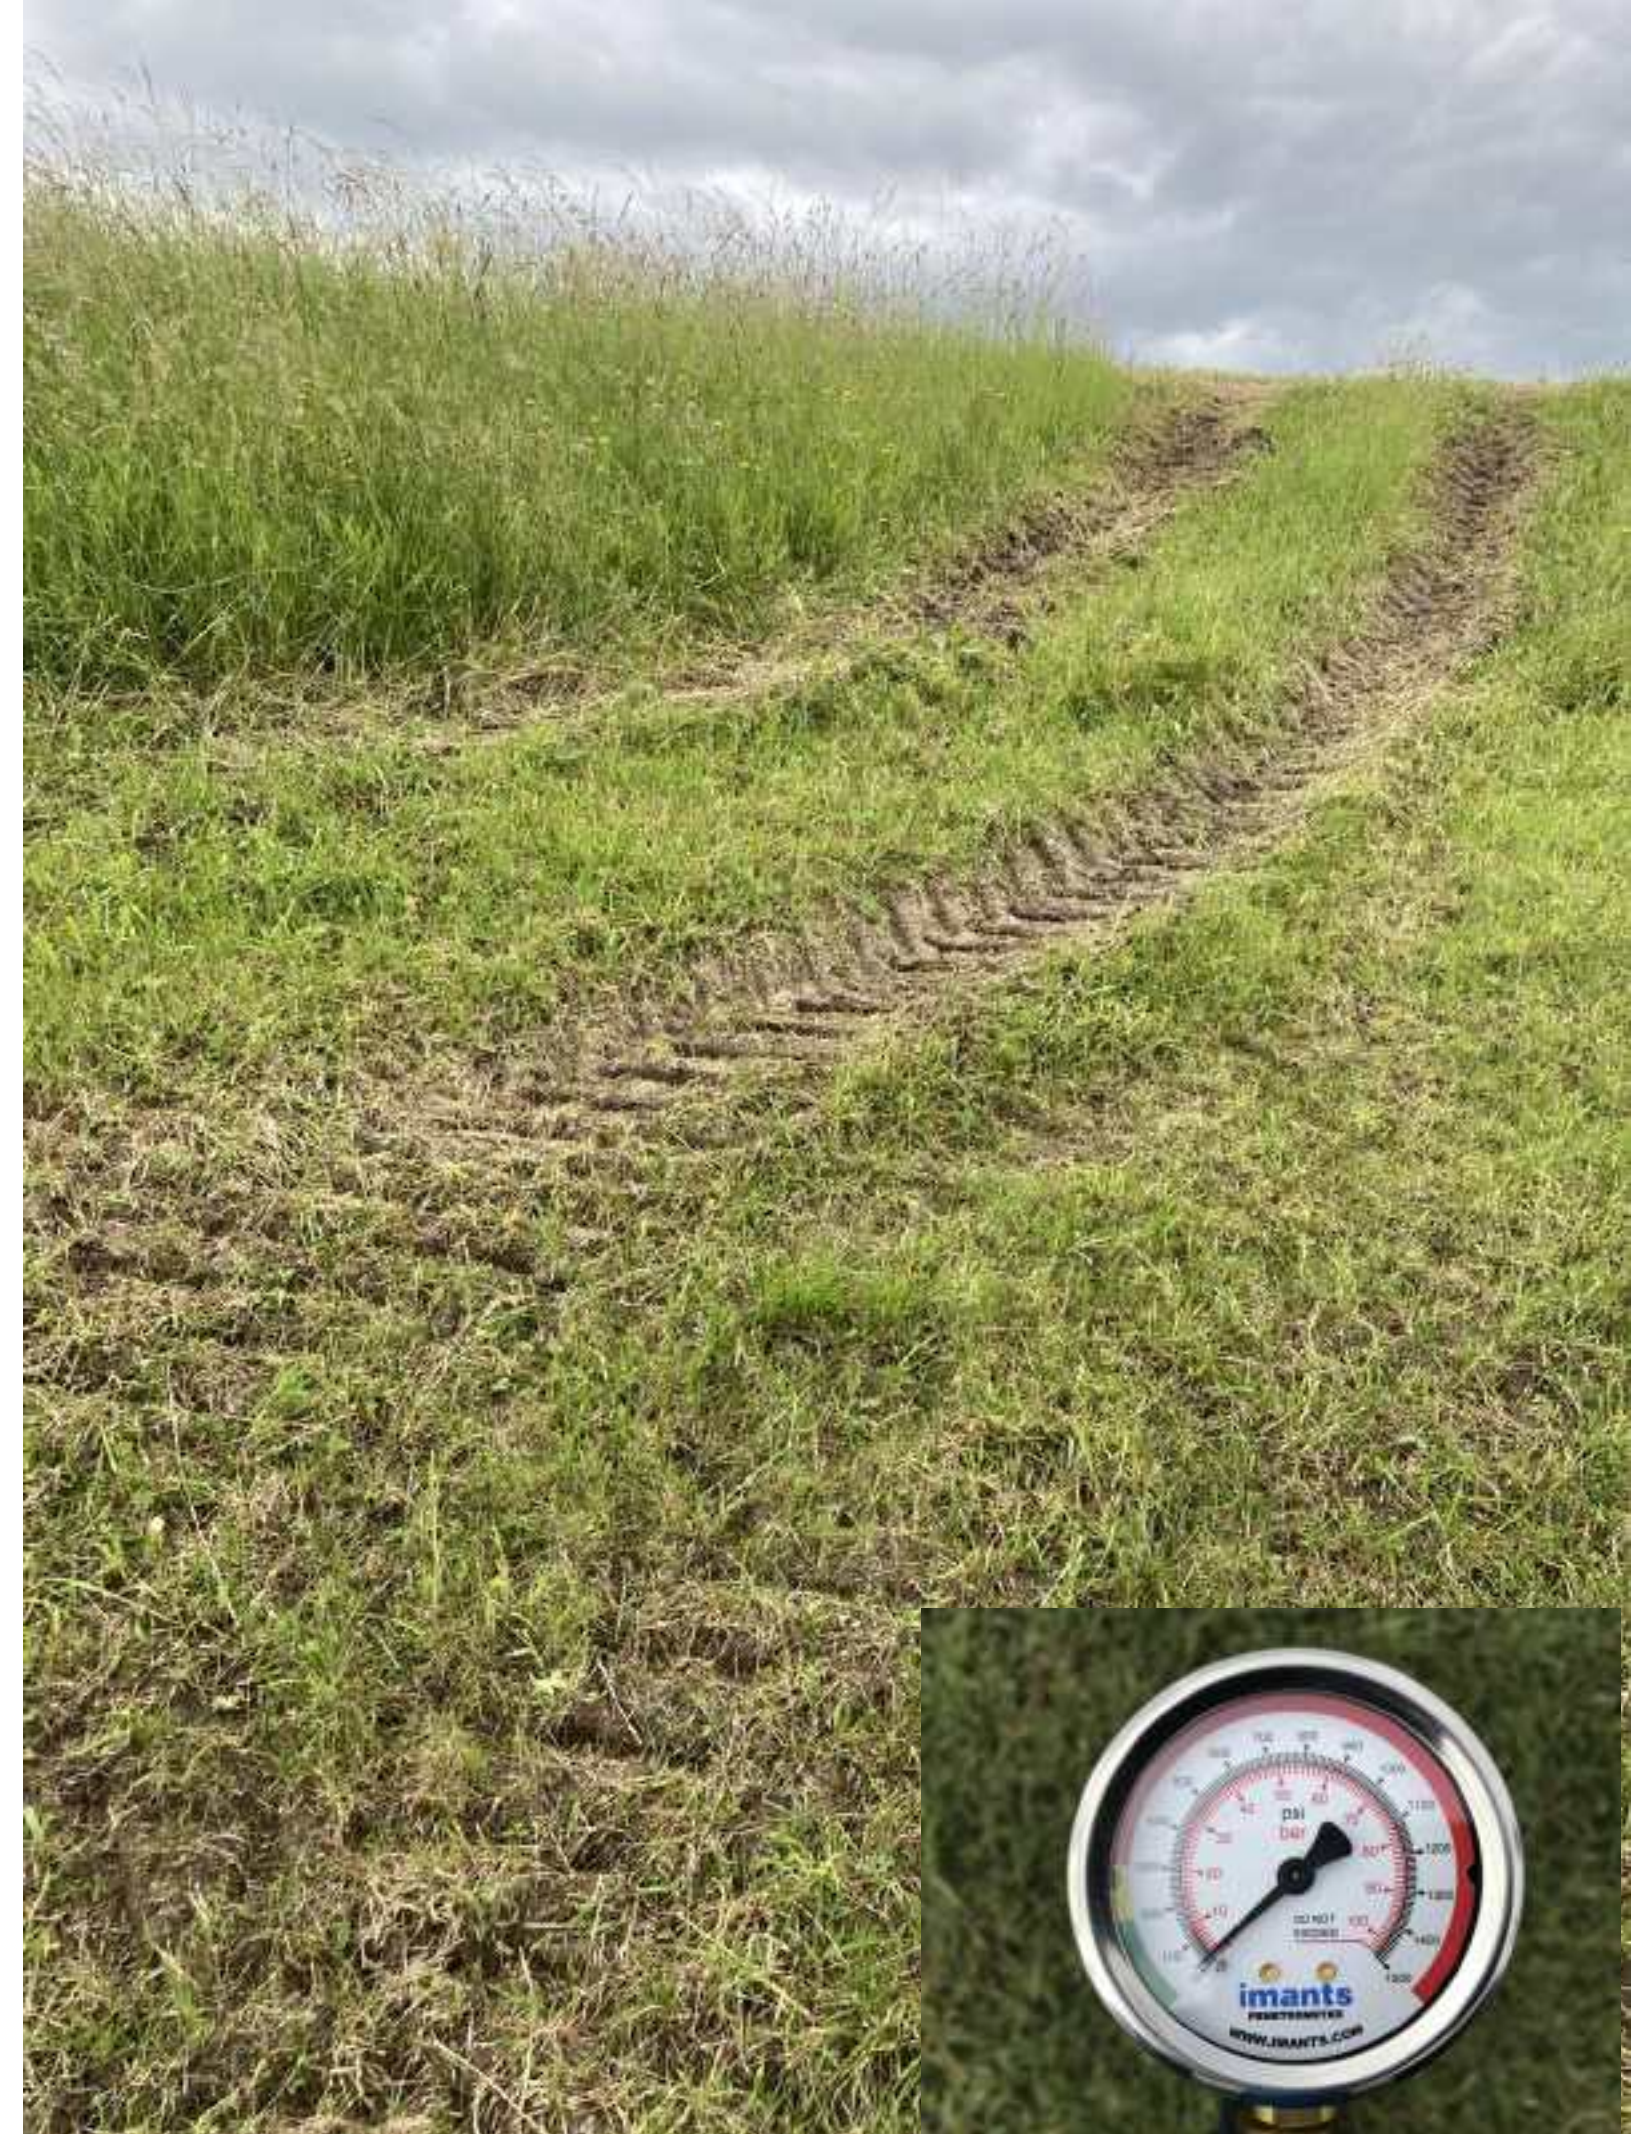
- Geen relatie met vegetatietype.
- Lokaal bodemcompactie, vanaf ongeveer 20 cm diepte.
- Vaker bodemcompactie op voorstrook.
- Bovengronds vaak niets zichtbaar in vegetatie. Bij zwaardere bodemcompactie wel vaker grotere moslaag.
- Rijpaden op 3 vd 6 onderzochte locaties aanwezig.
- Op 40% van de metingen in rijpaden, is sprake van matige bodemverdichting, met name dieper in het profiel.

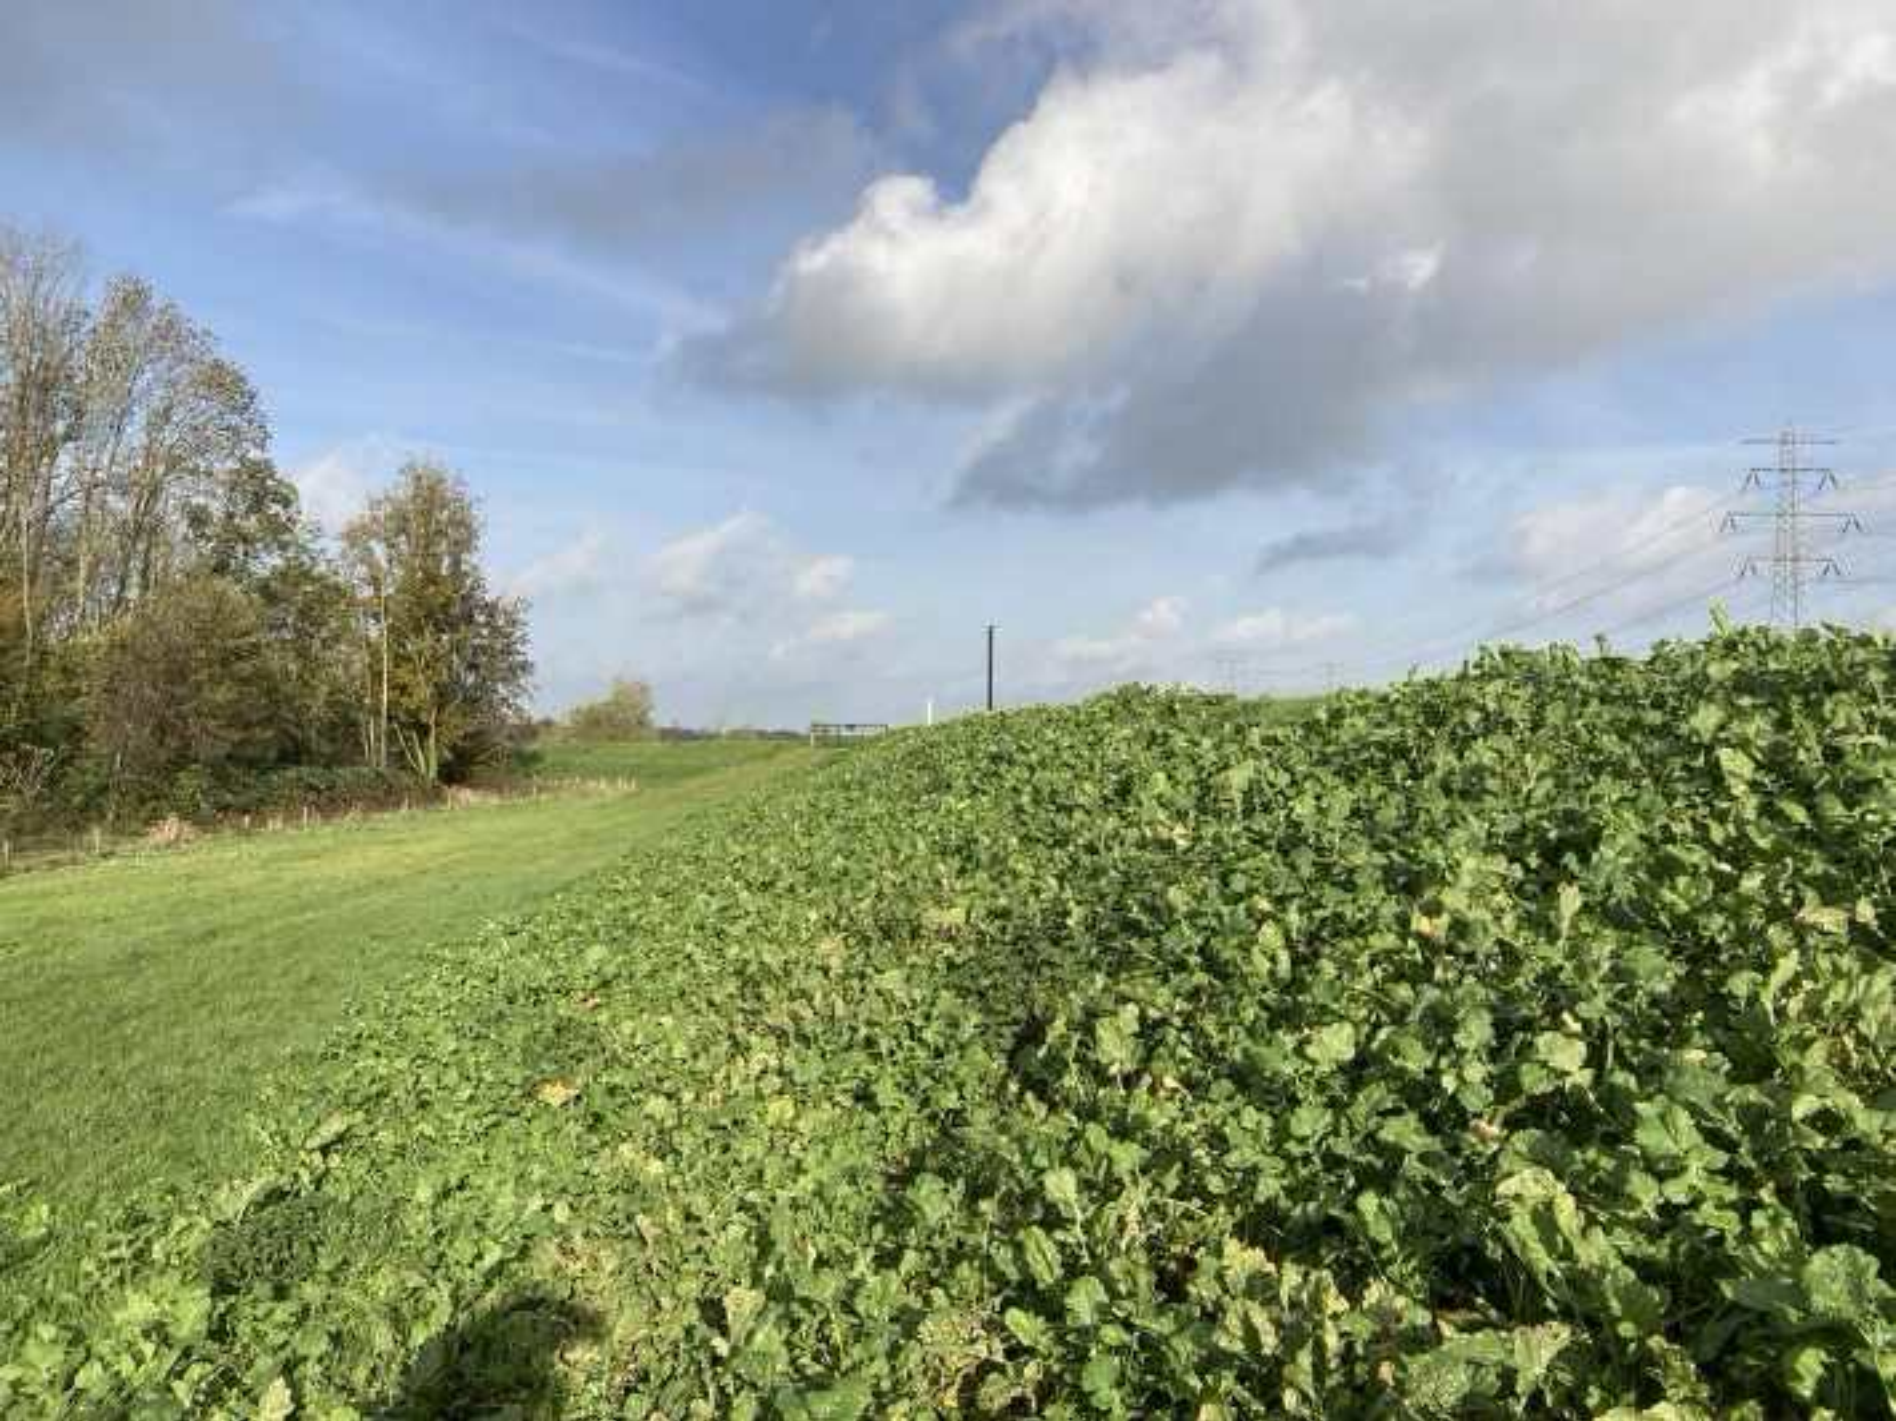
Begin november 2023: bijna 100% bedekking door raapzaad, sommige in bloei

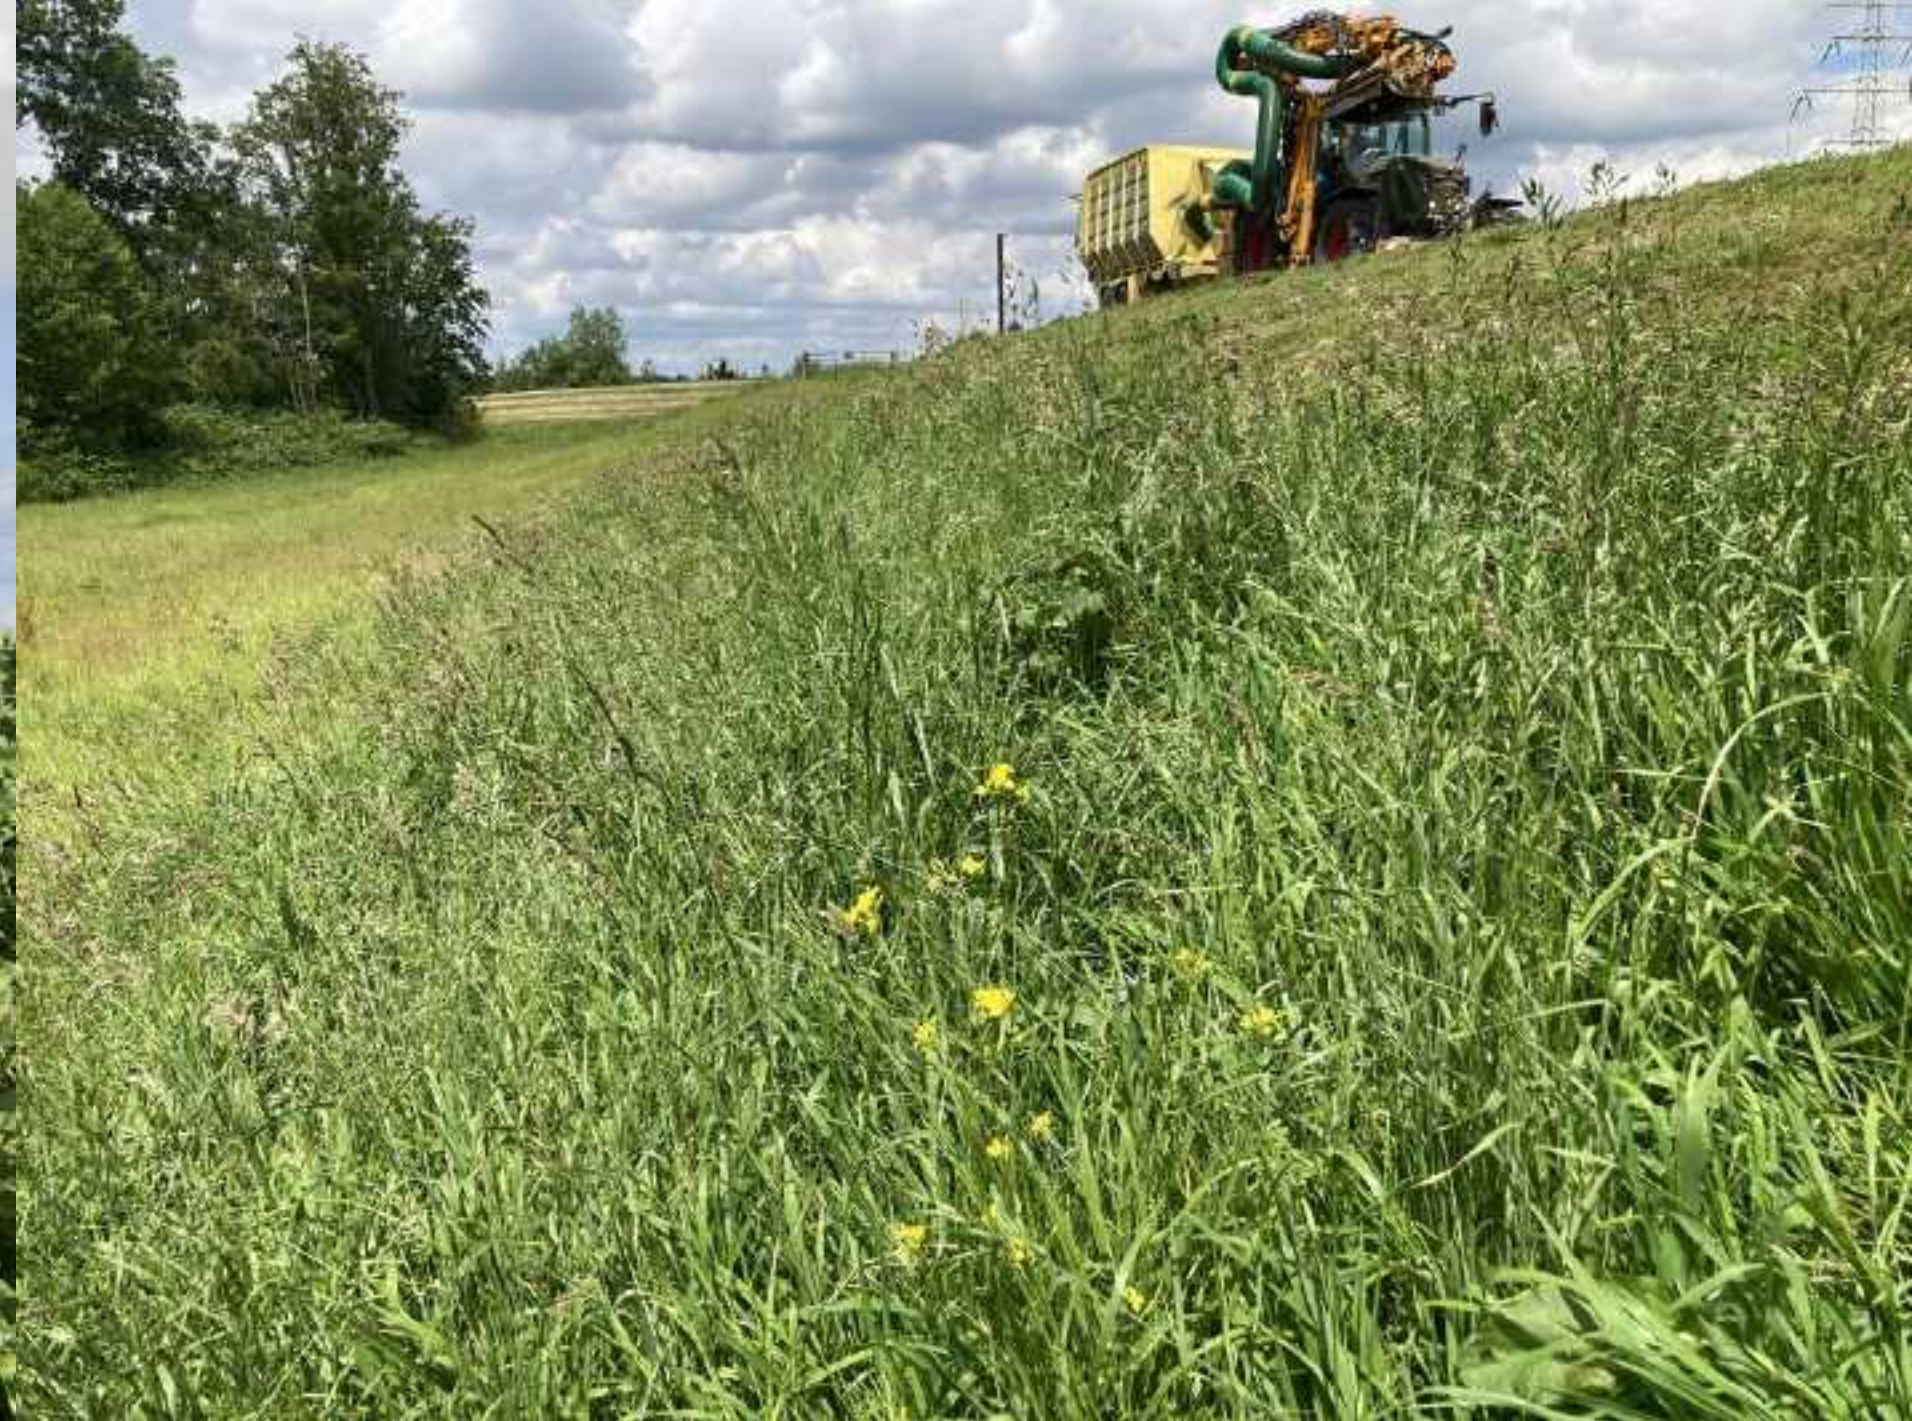
Half juni 2024: zonder doorzaaien 80% bedekking grassen, nauwelijks raapzaad.
