WAARDEN
BURG
Ecology

Monitoring westelijke IJsseldijk

Voorschrift Toetsing Veiligheid Primaire Waterkeringen (VTV 2006)

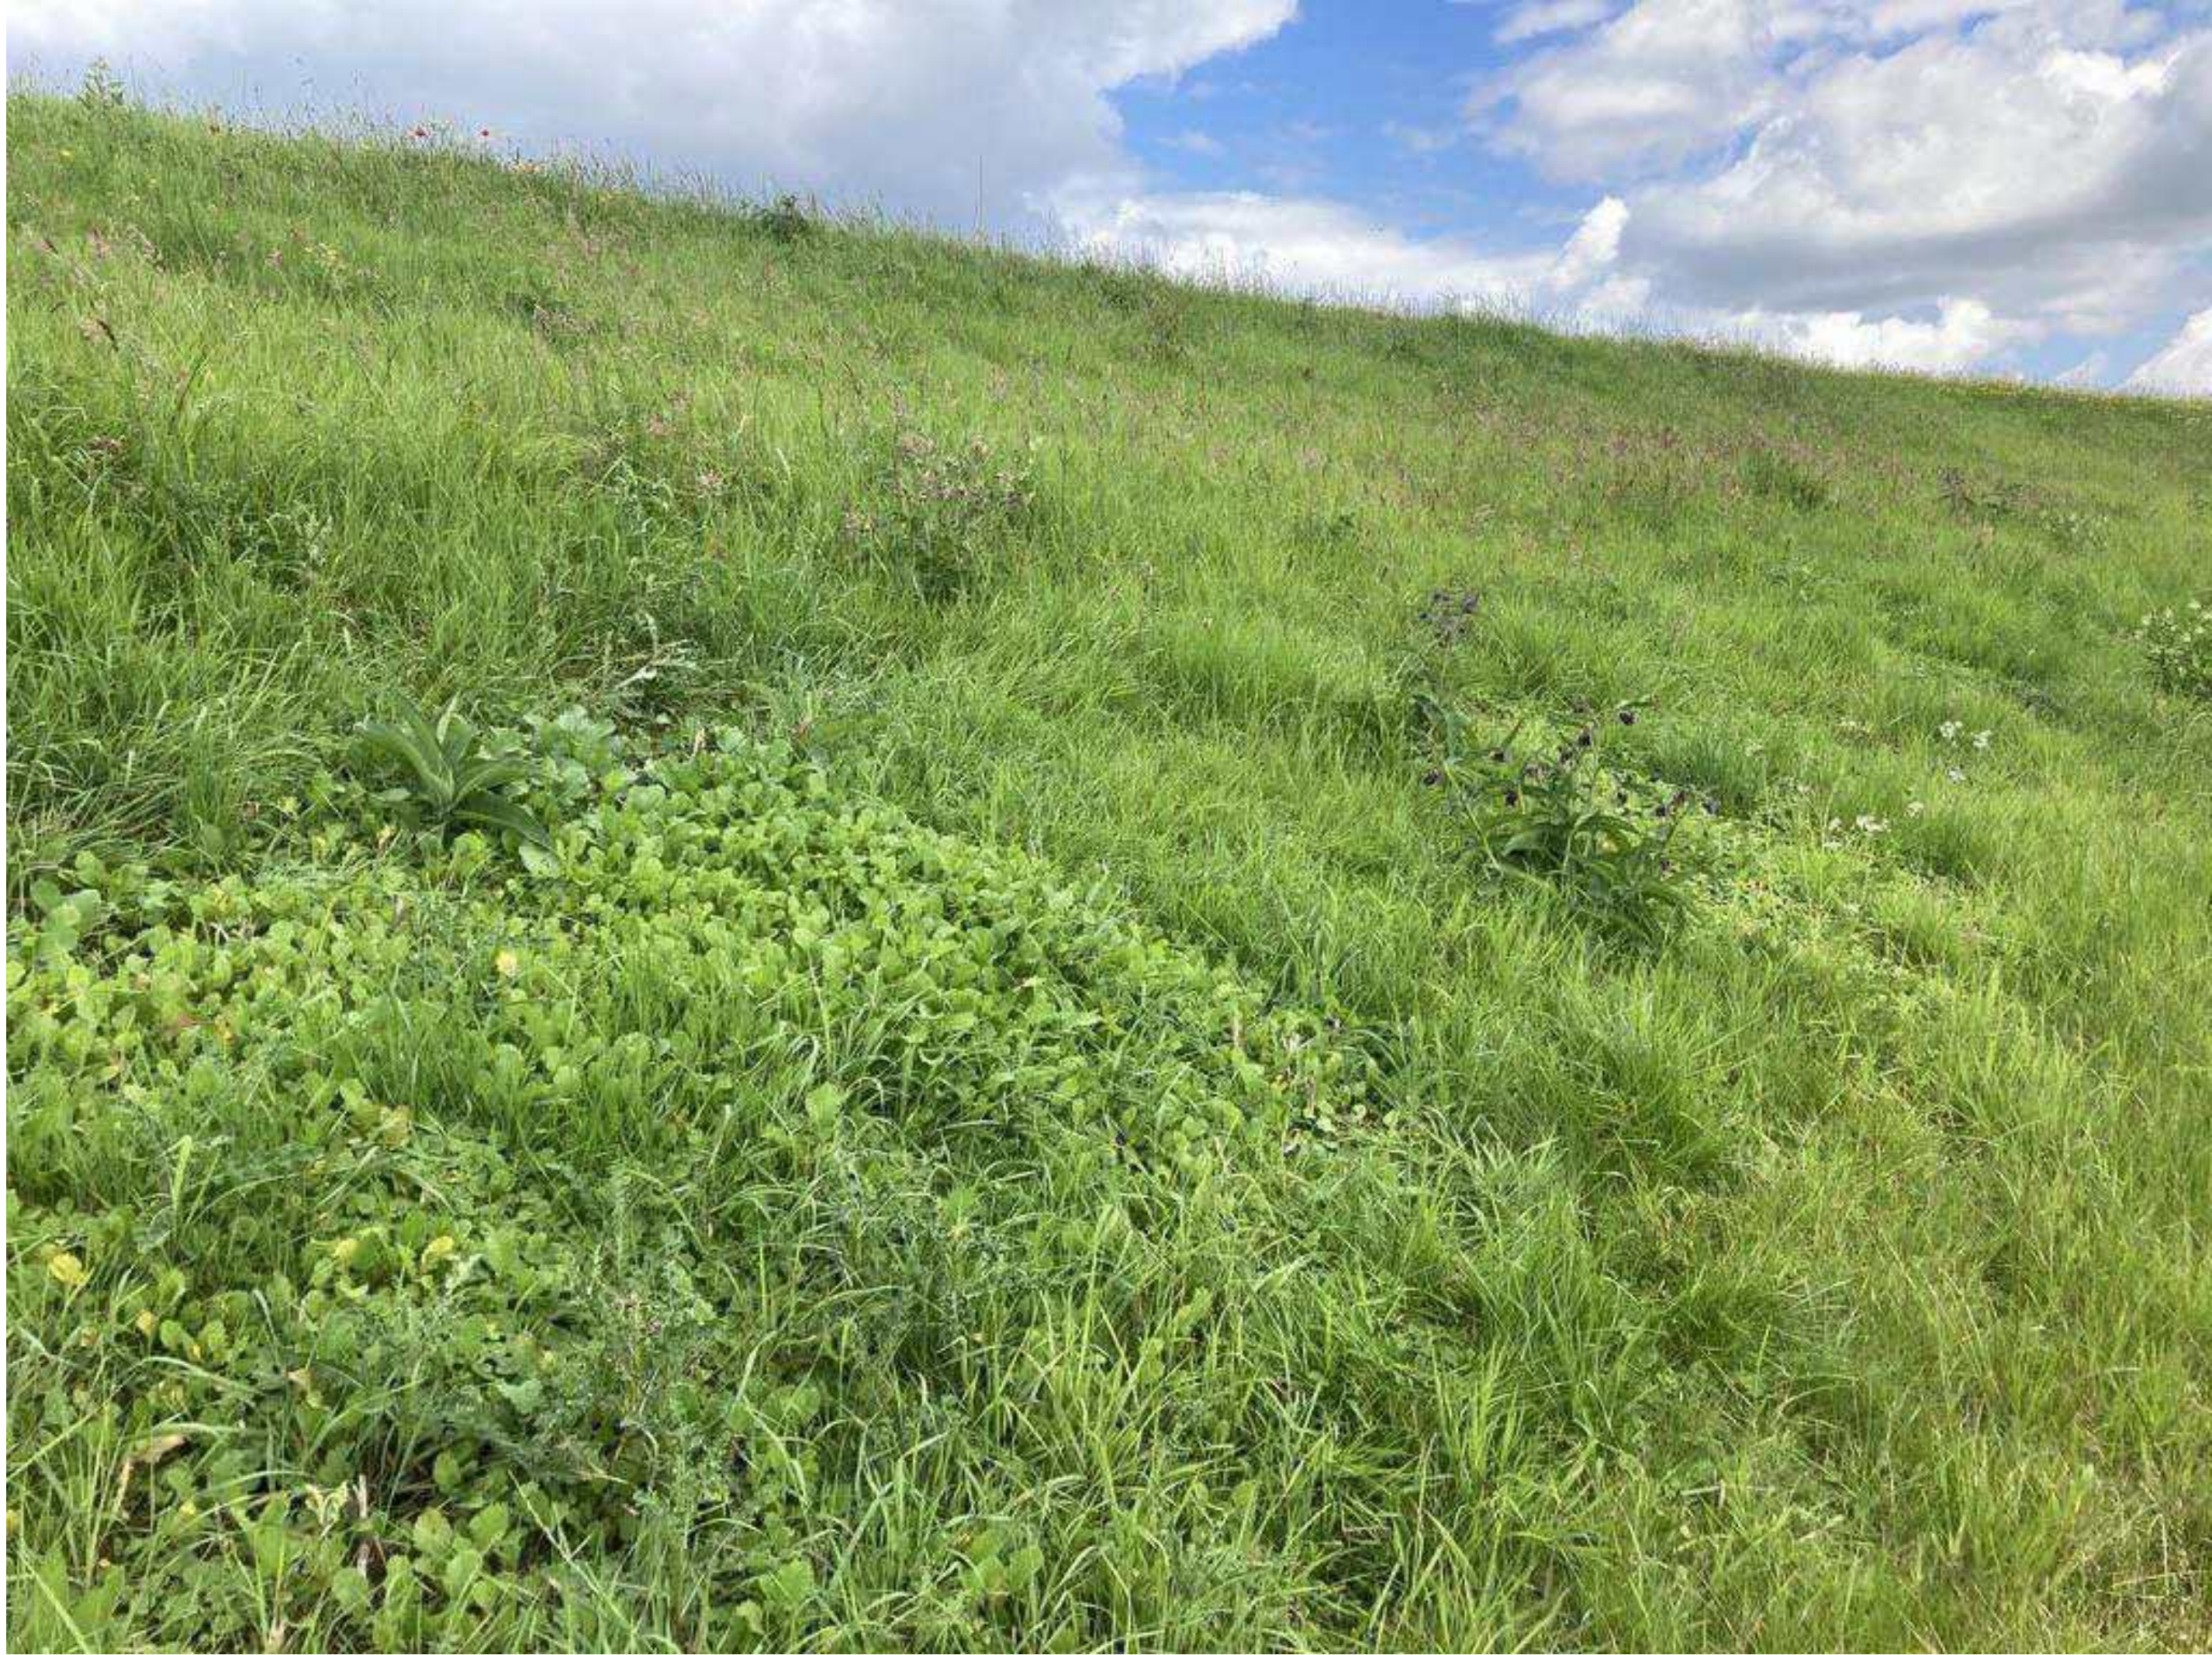
- Op enkele kleine stukken half juni 2024 nog wél veel raapzaad

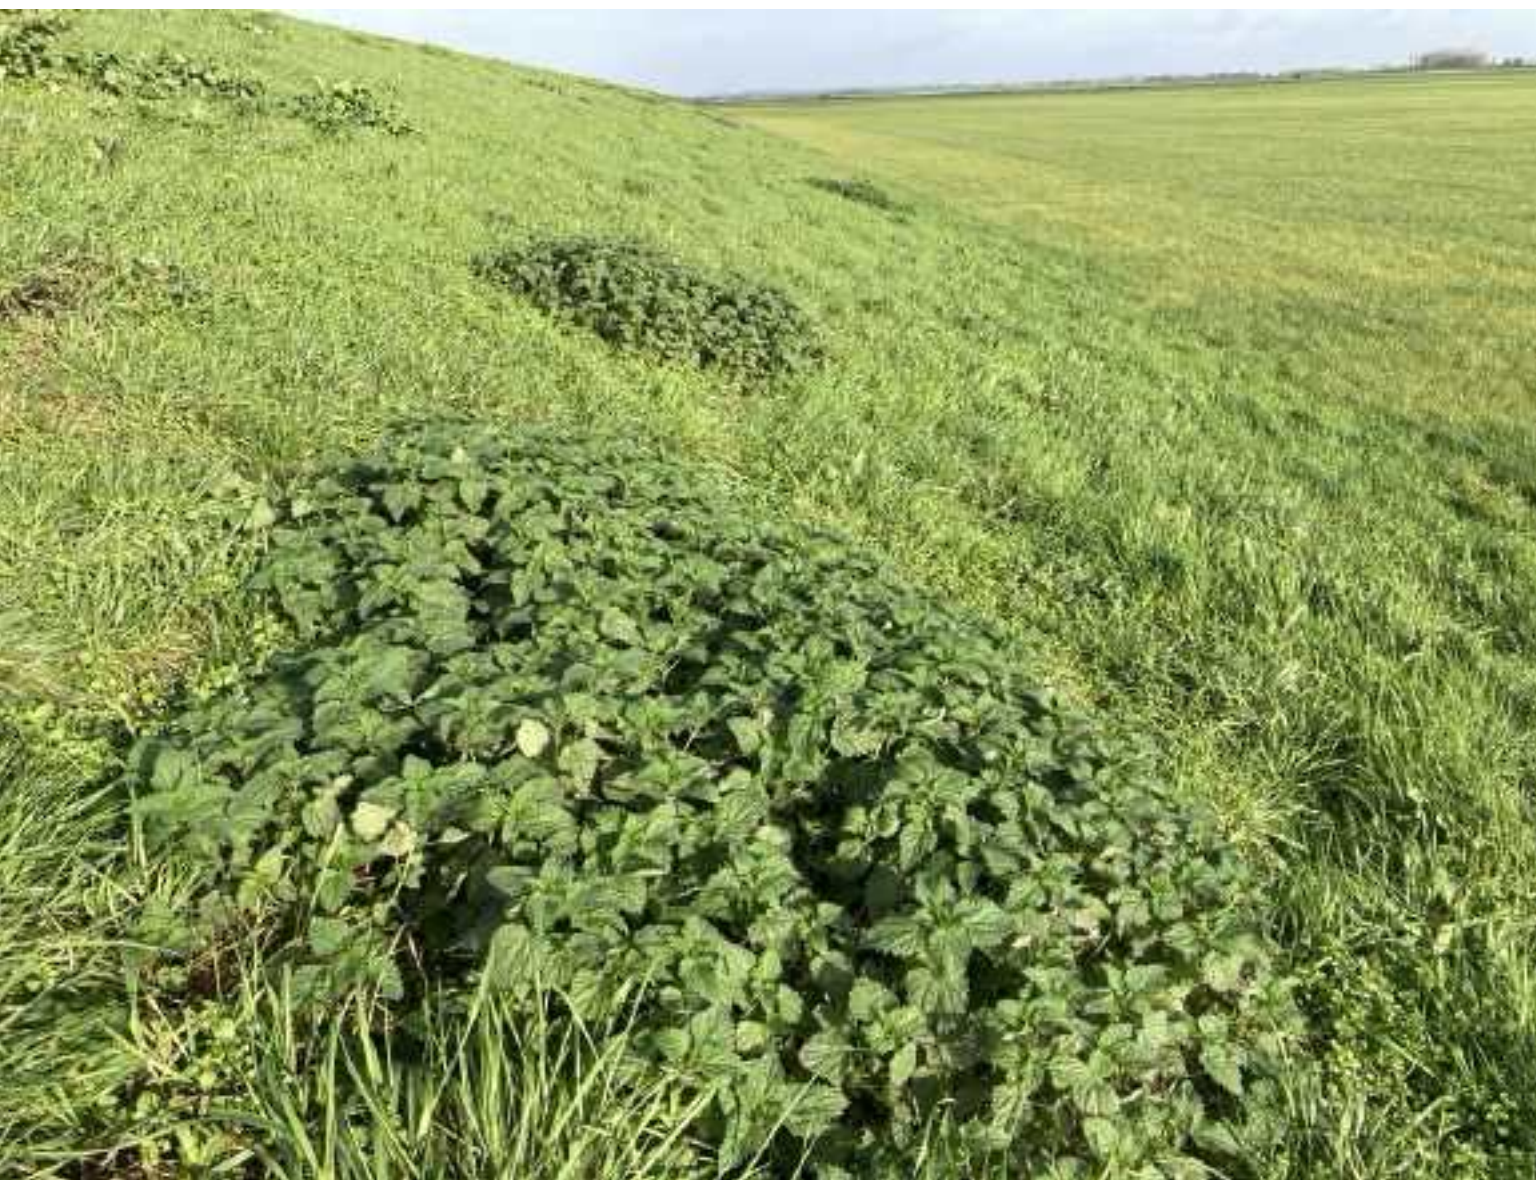
Begin november 2023: dichte groeiplaatsen grote brandnetel.

Half juni 2024: ijle groeiplaatsen grote brandnetel (en toch weer bloei)

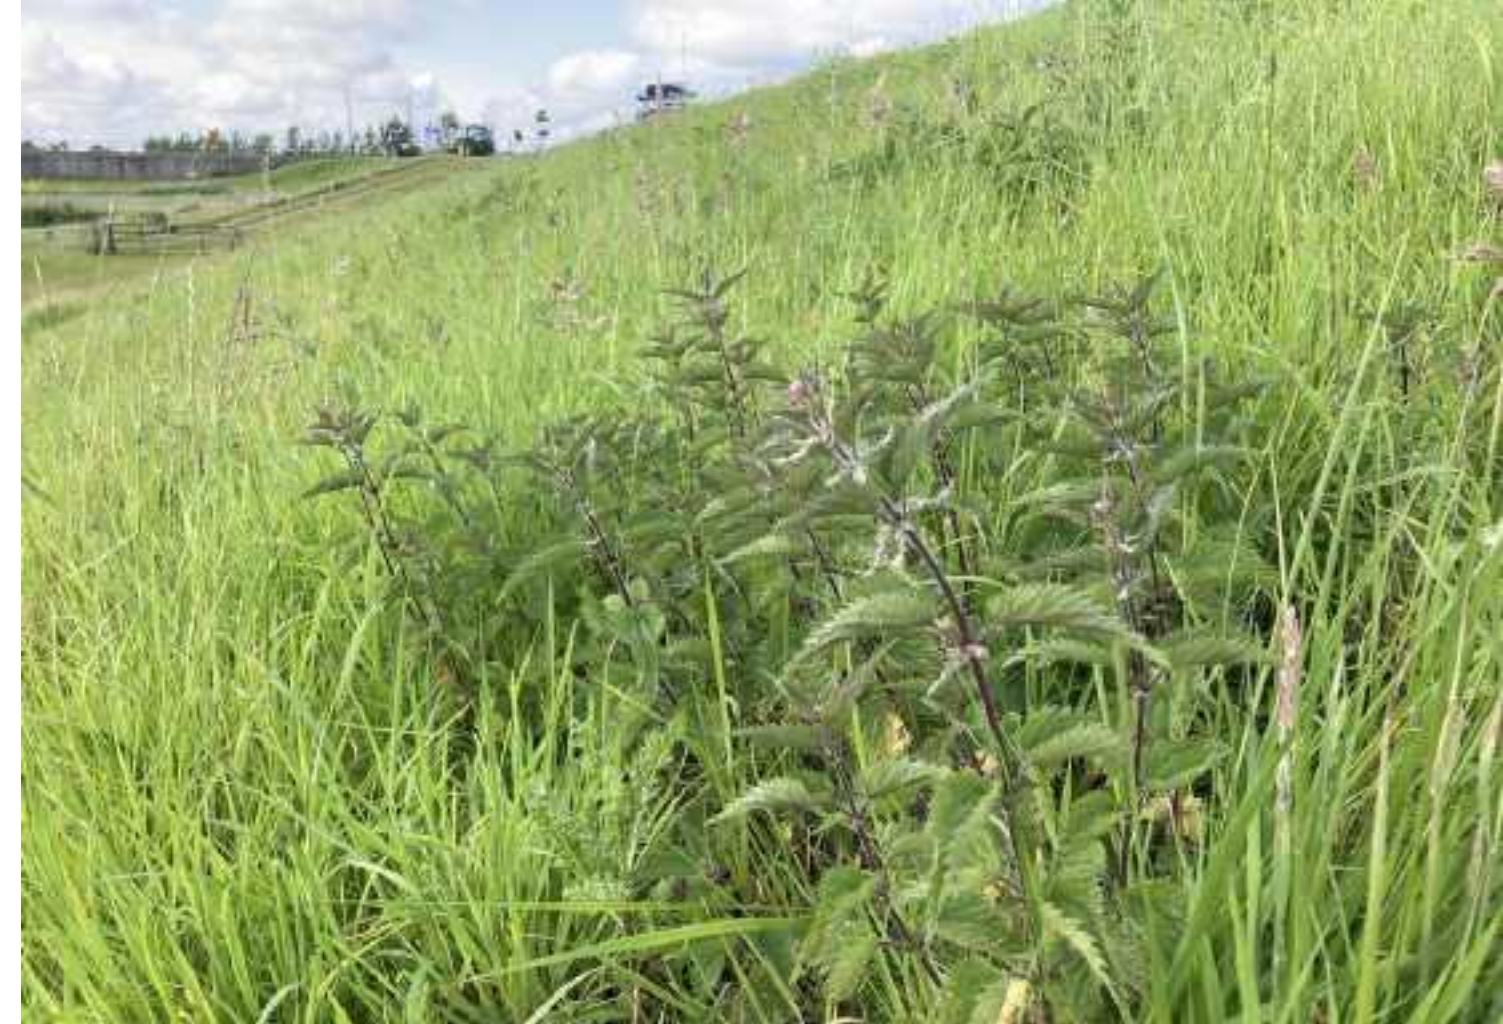
Eind augustus 2024: ijle groeiplaatsen grote brandnetel

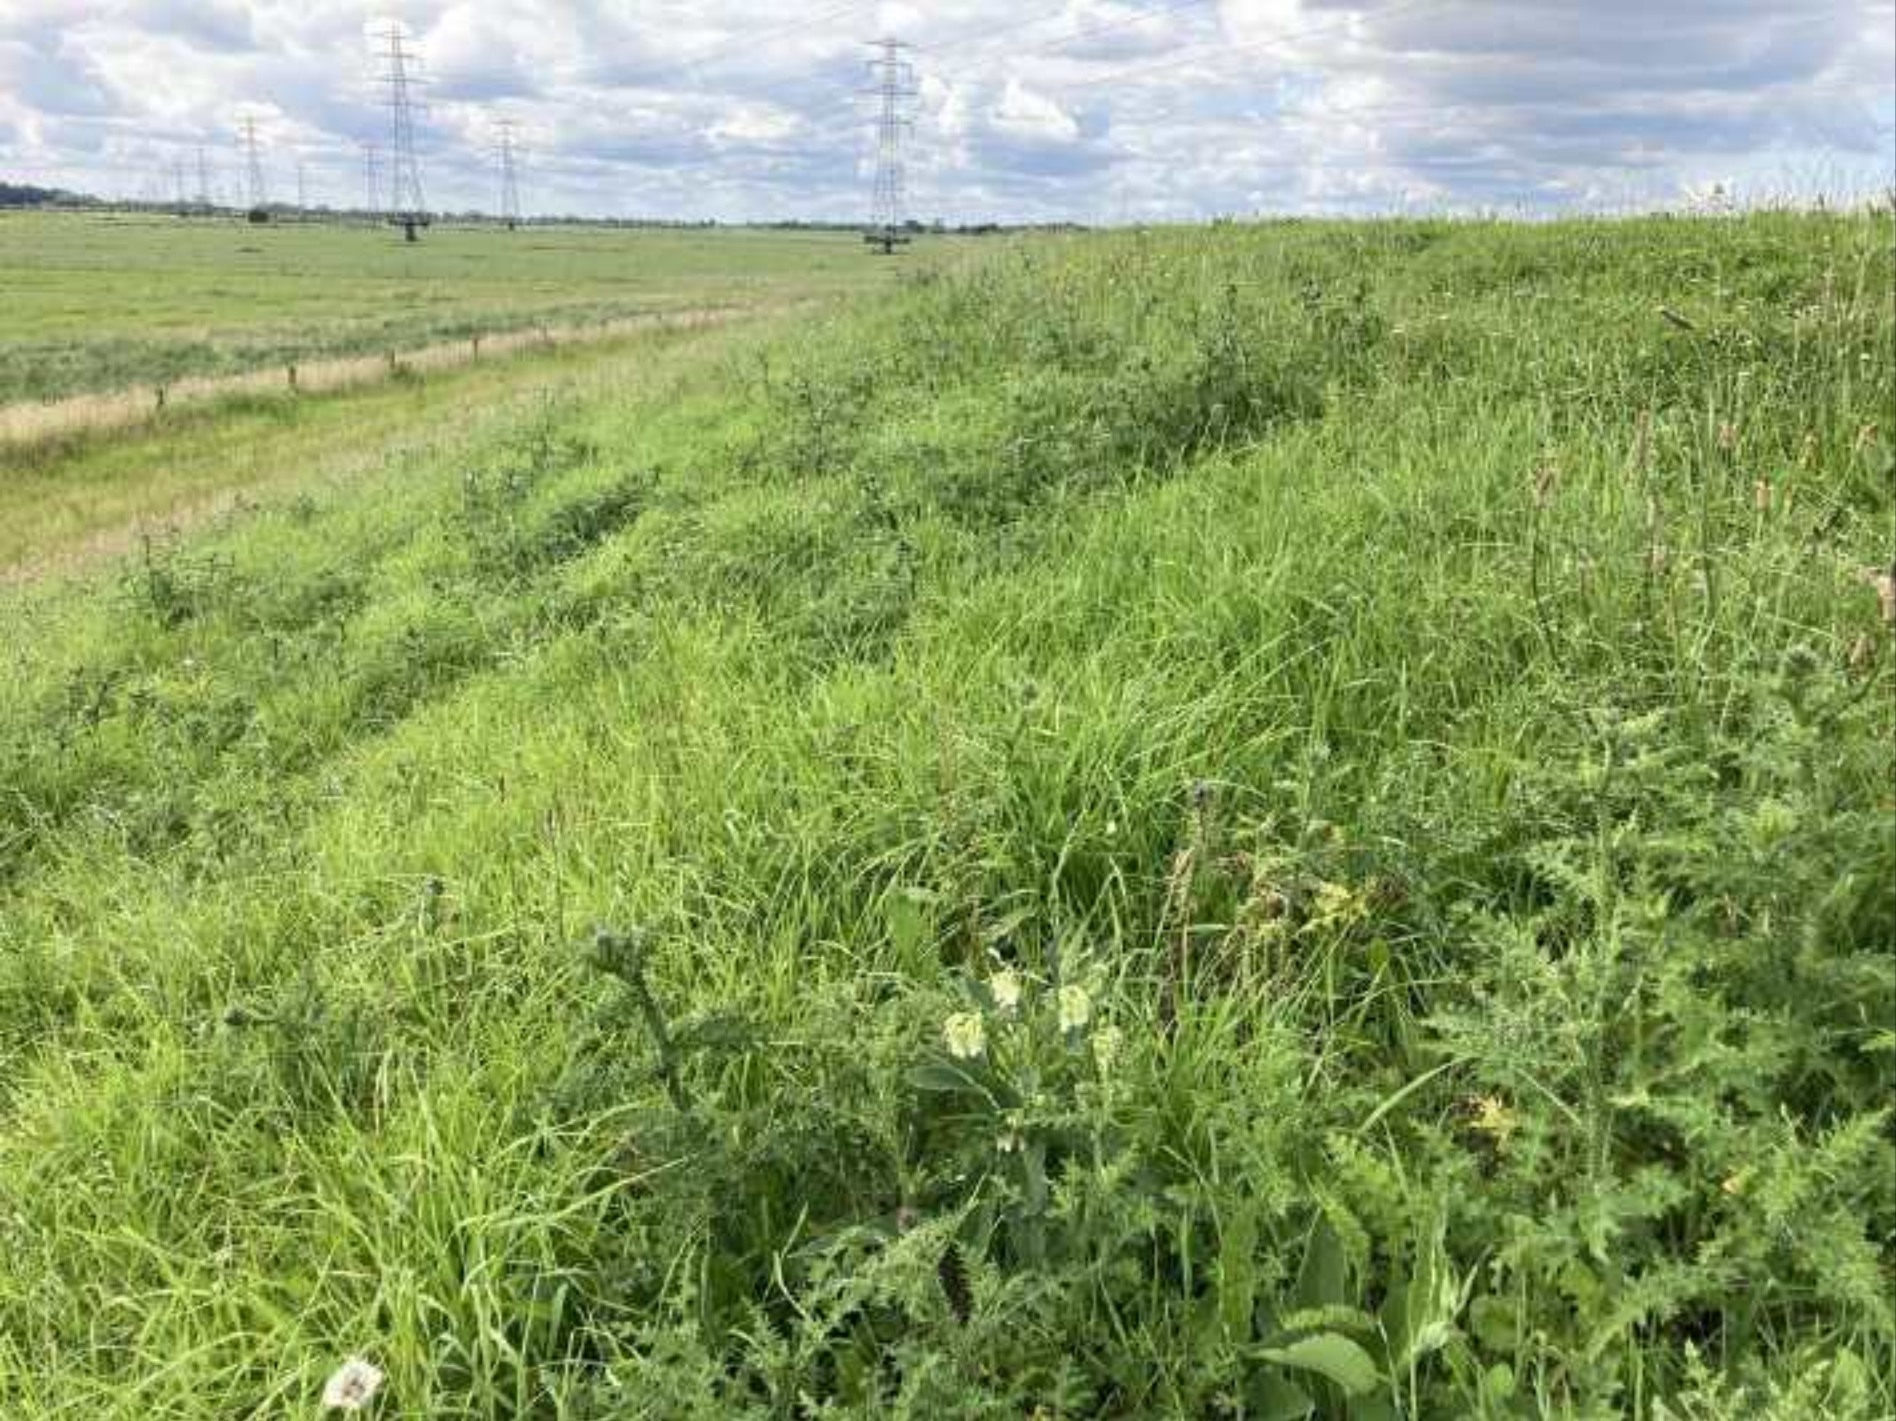
Akkerdistel en speerdistel zijn fors lager door de mei-maaibeurt, maar willen half juni 2024 wel beginnen met bloeien!

Augustus: kleine stompjes die toch weer uitlopen

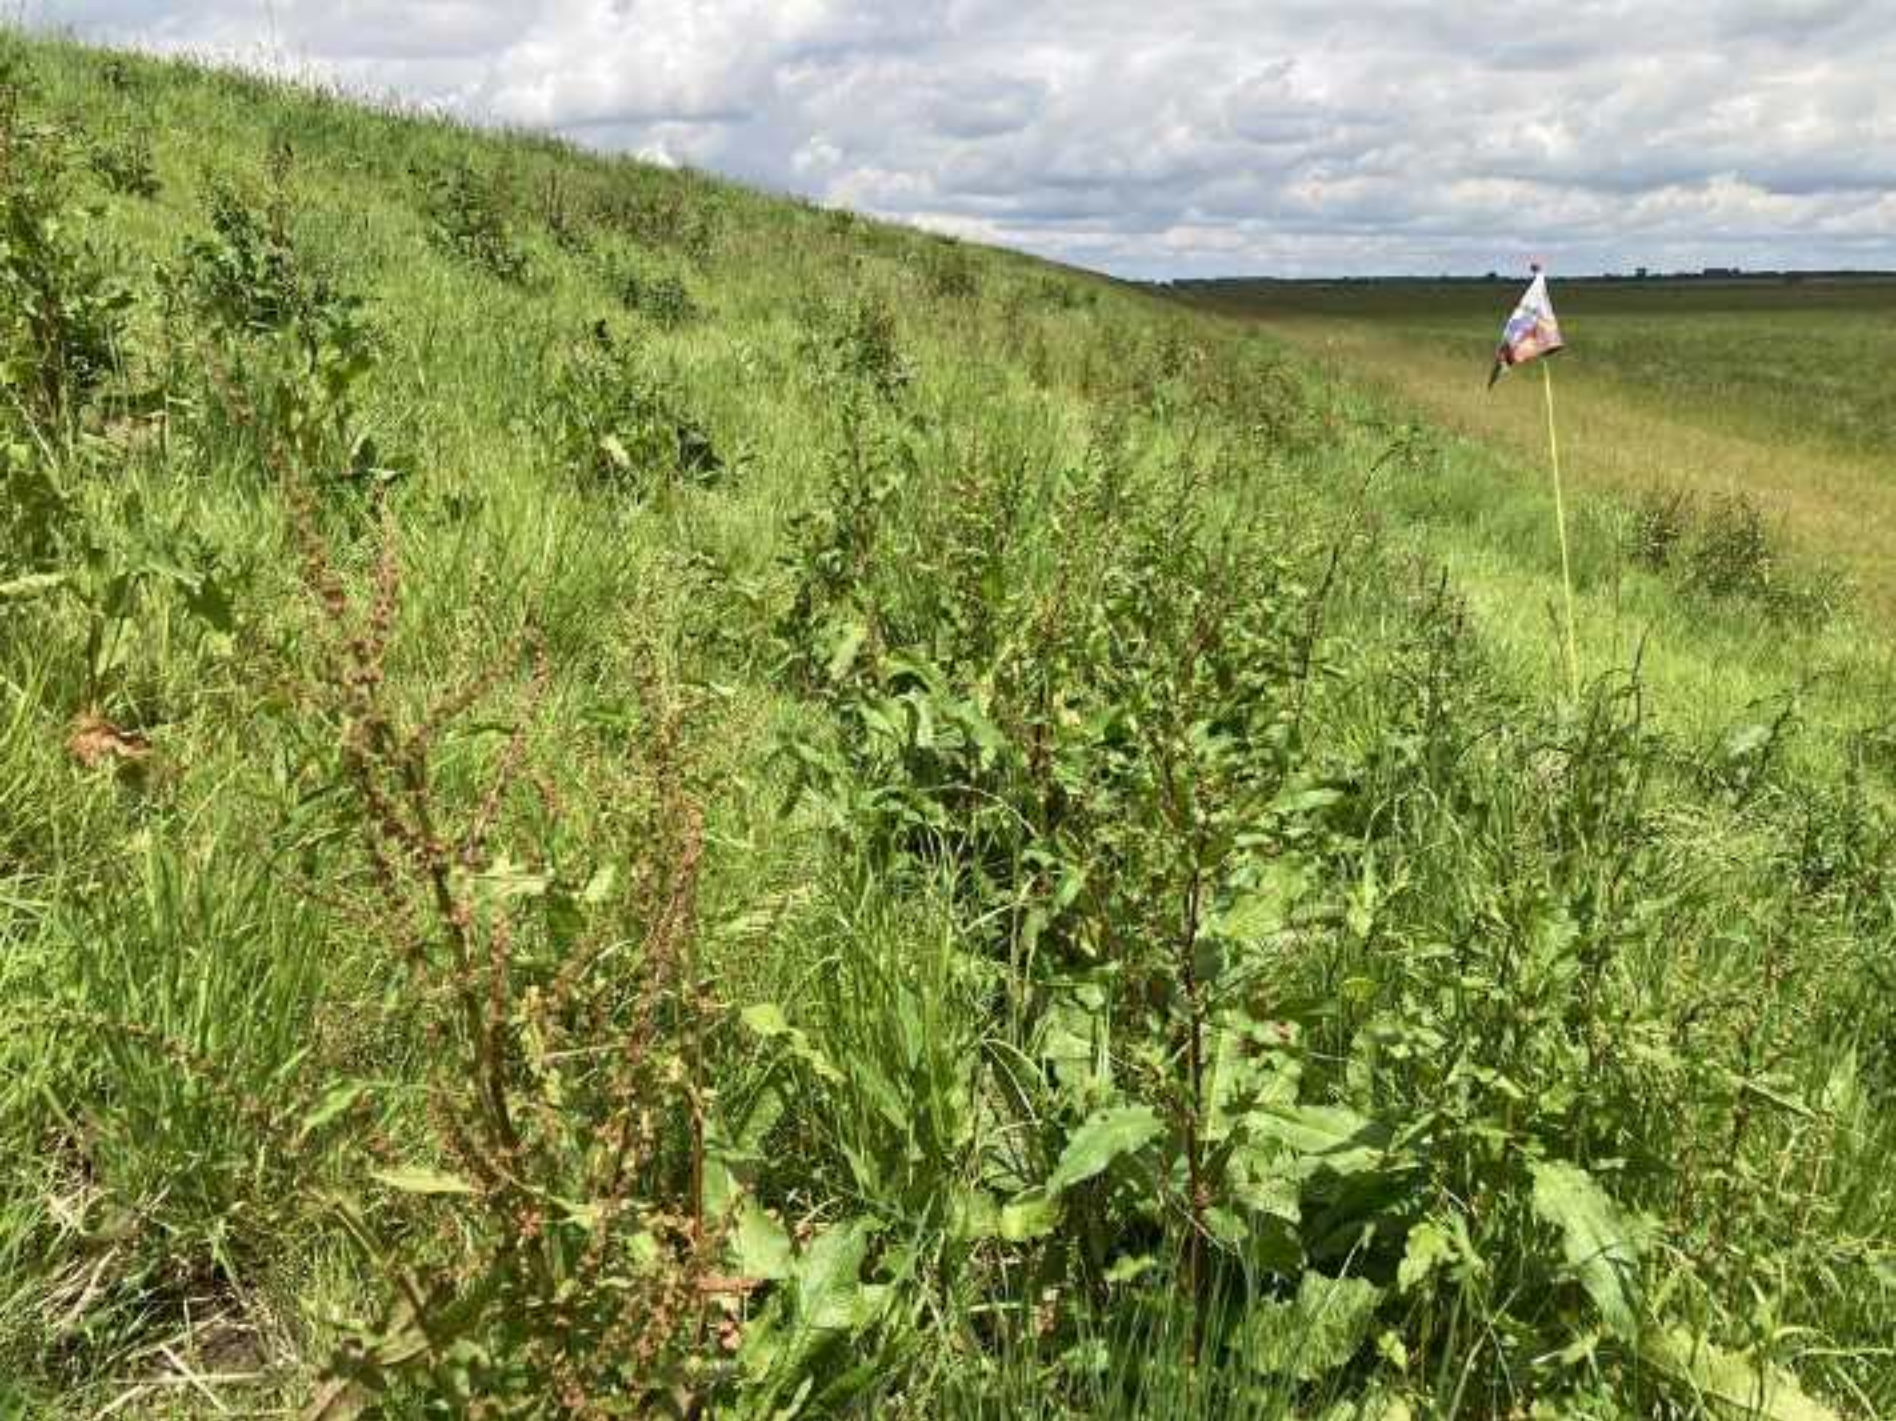
Ridderzuring half juni 2024: staat in bloei.

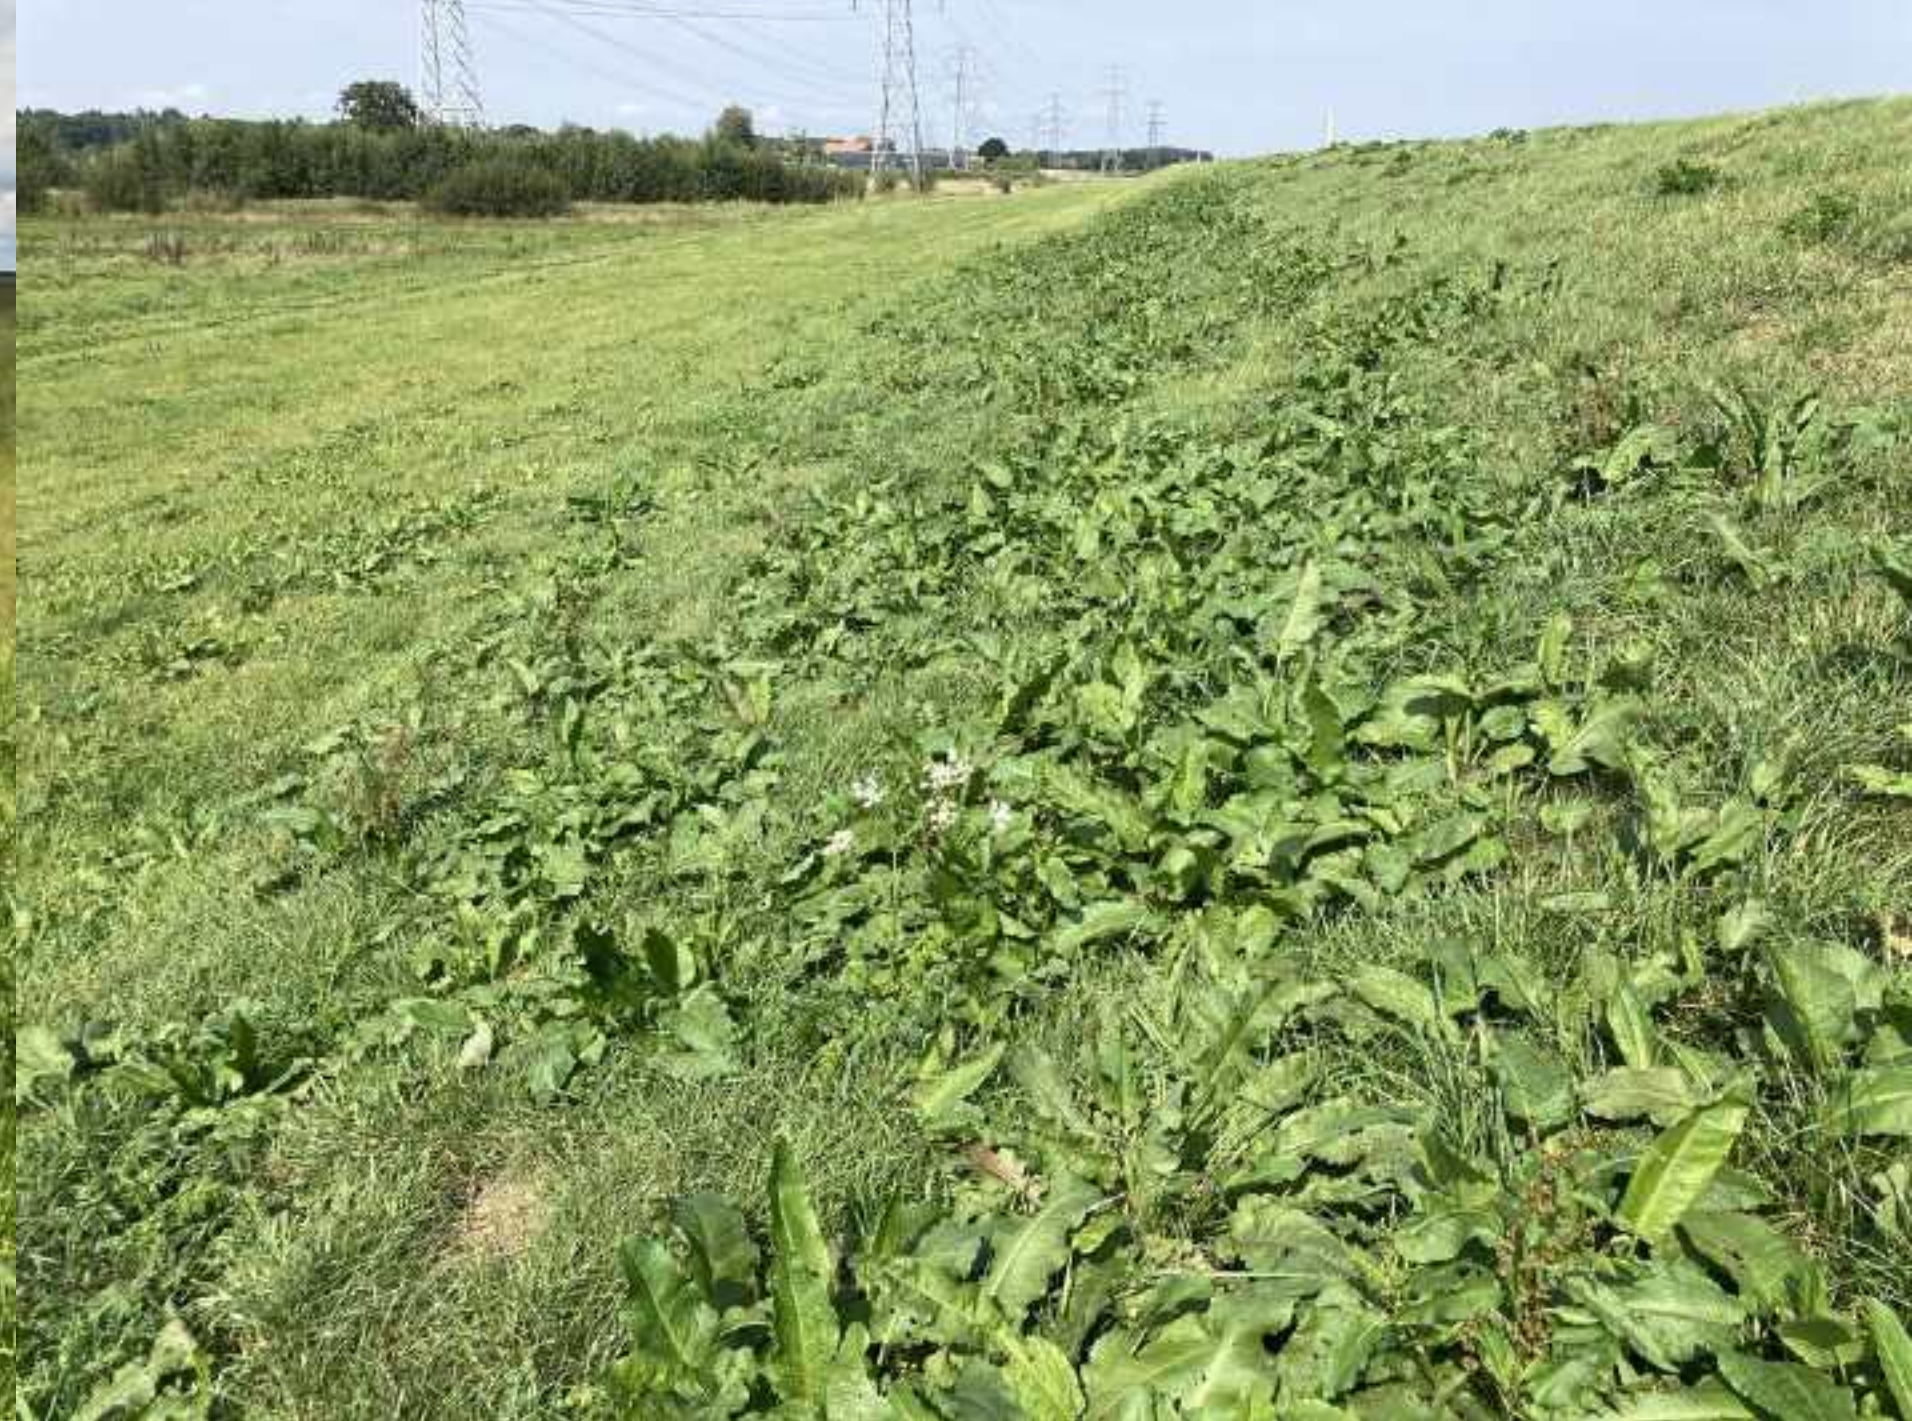
En eind augustus 2024 na drie maaibeurten....
