Kennis- en netwerkdag Professioneel Afvalwatertransport (PAT)

11 december 2024

Praktijkonderzoek persleidinginspecties

Case: Persleiding Vredenburg

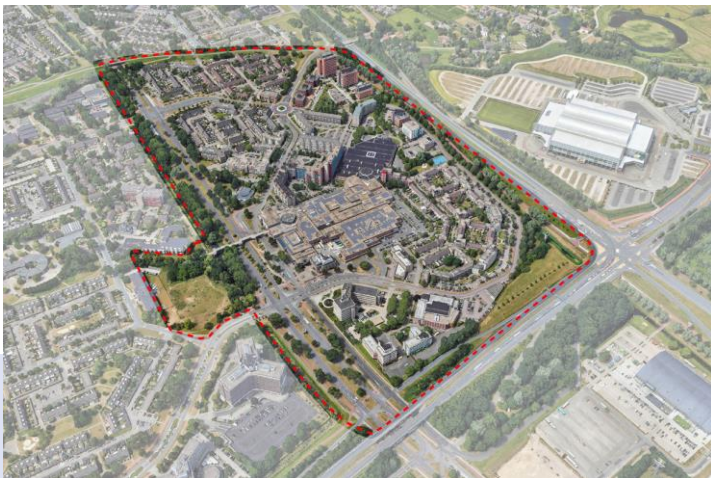
- Leiding uit 1970 - 1997
- AC (meeste), GVK, gietijzer, gerelined.
- Diverse aanpassingen gemaakt (b.v. inprikker Gelredome)

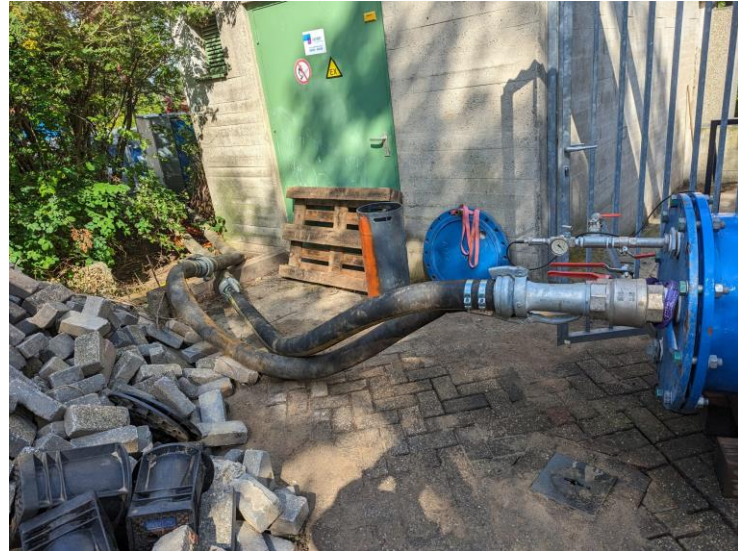
Aanpassingen gemaal

- (Pig)lanceer installatie nodig;
- Bronbemaling, vergunning;
- Prop 'schoon' water;
- Voldoende en stabiel aanvoerdebiet;
- Sturingsmogelijkheden gemaal (snelheid tool sturen)

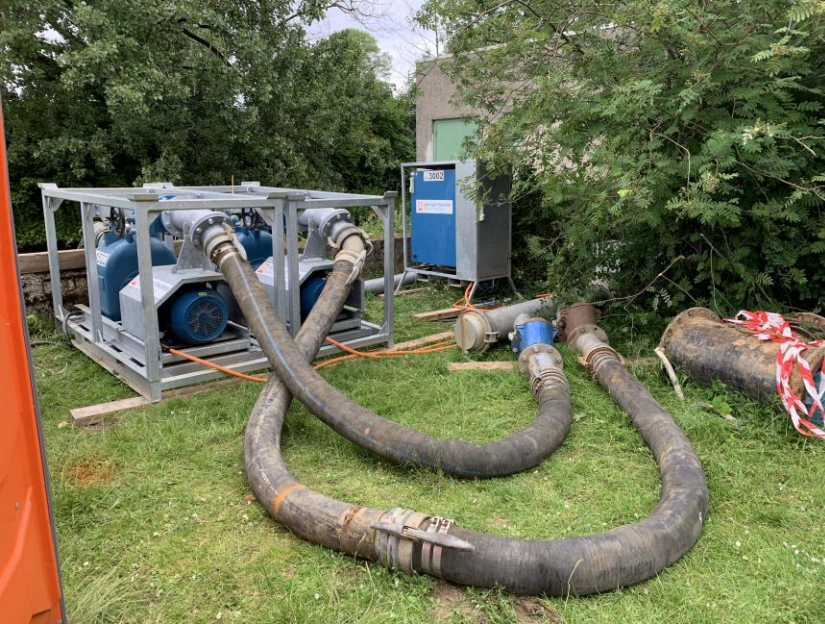
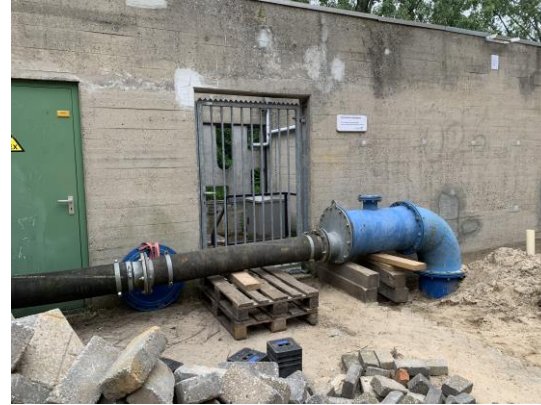
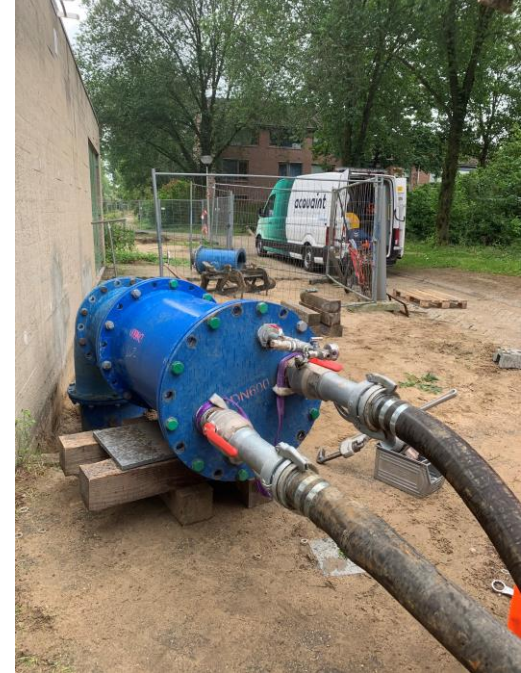
Aanpassingen gemaal, externe pomp

- Prop 'schoon' water, voldoende en stabiel aanvoerdebiet, (snelheid tool sturen)

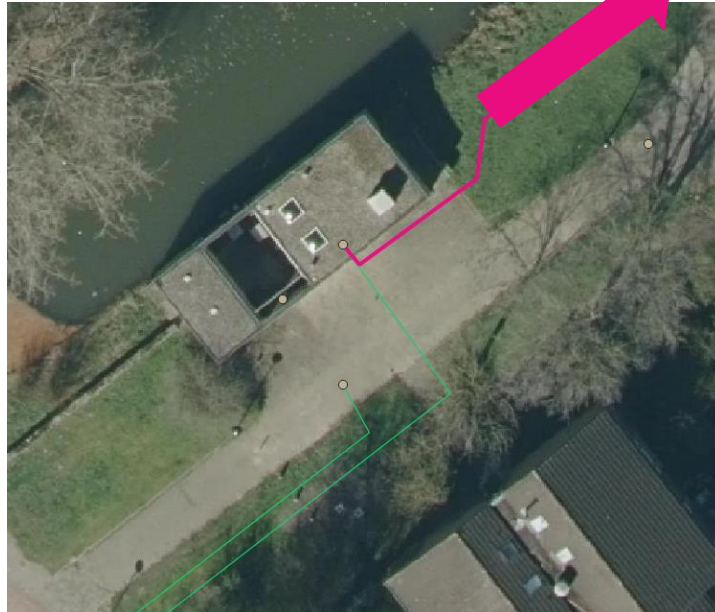
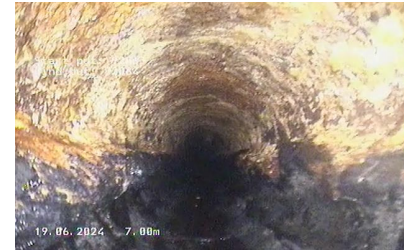
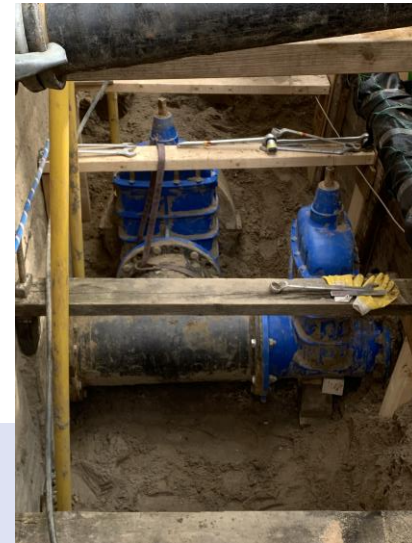
Leidingrisico's

- Aftakkingen, T-stuk
- Aangehechte afzettingen
- Diameterversmallingen
- Scherpe bochten
- Afsluiters
- Etc.

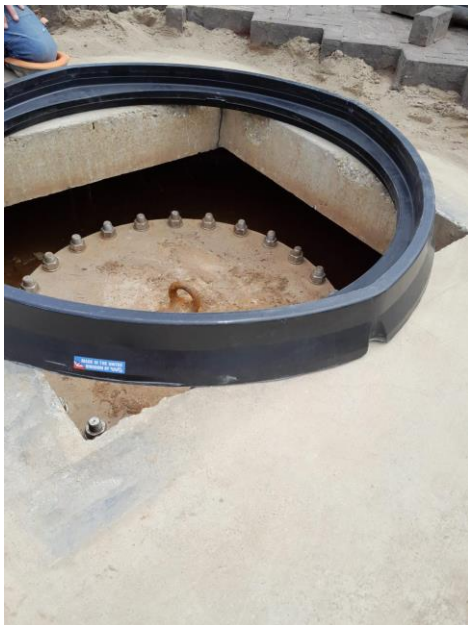
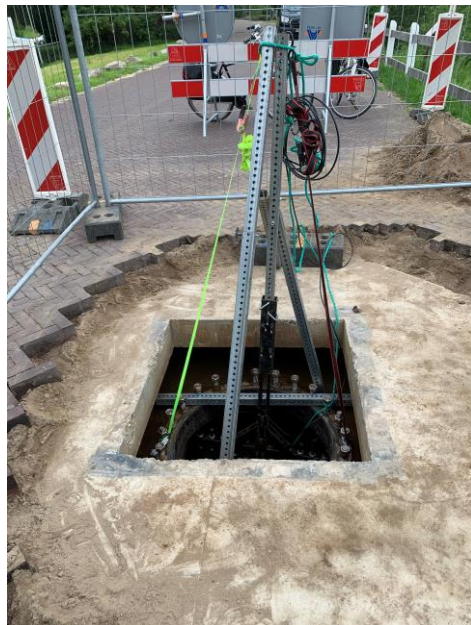
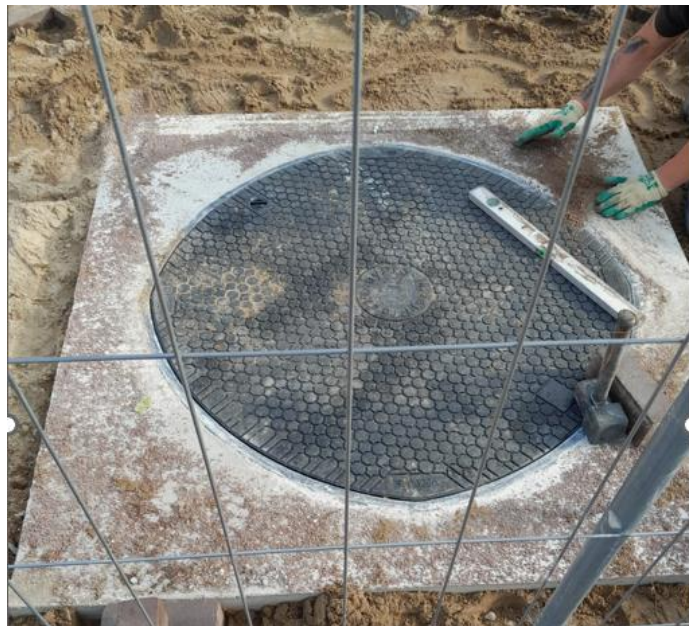
Ontvangstput

Ruimte om de tools eruit te halen?

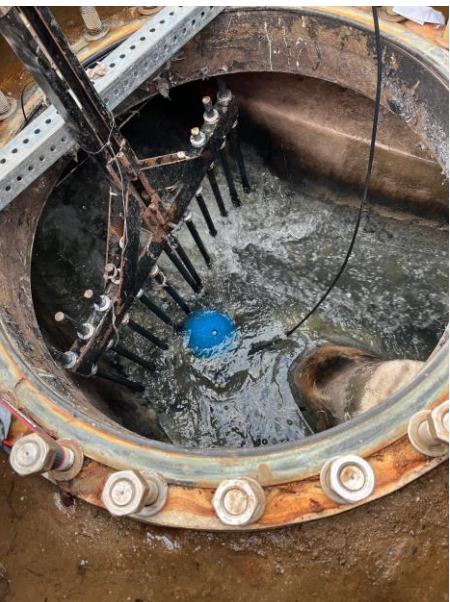
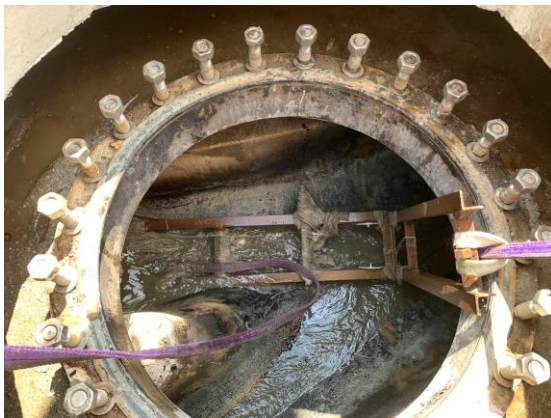
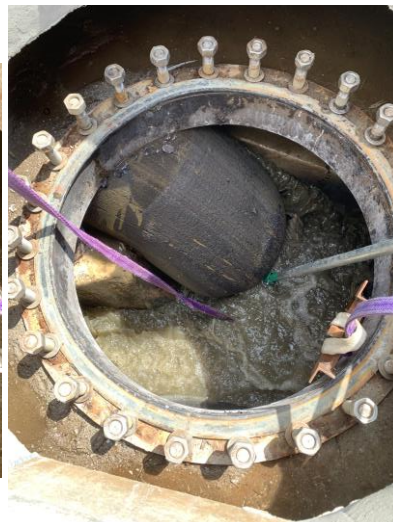
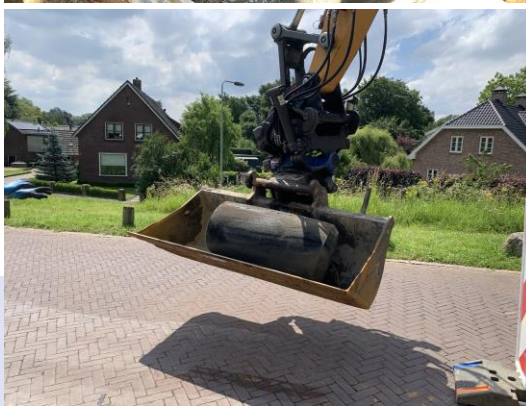
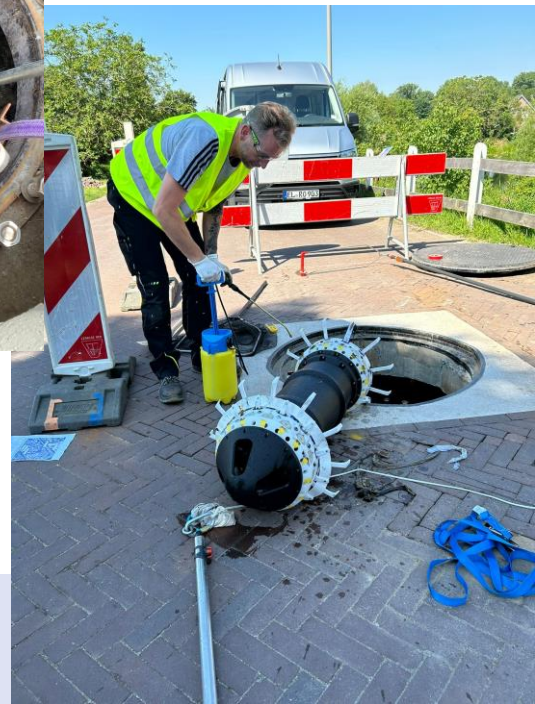
Ontvangstput

Ruimte om de tools eruit te halen?

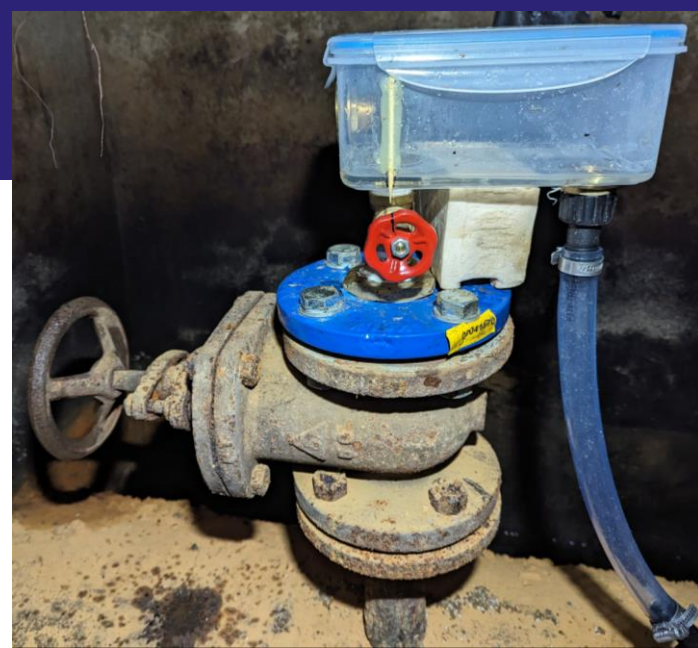
Lekkages

Kunstmatige lekkages gecreëerd

- 4 lekkages: 0 l/min 0,5 l/min 1,5 l/min
- NEN 3650 0,2 l/uur
- Acquaint & Rosen: niet gedetecteerd
- Xylem: testopstelling nog niet veilig gereed ten tijde van inspectie

Leidingdruk vrij laag (niet ongewoon in vlak Nederland)

Pompen harder draaien geen optie i.v.m. max snelheid tool

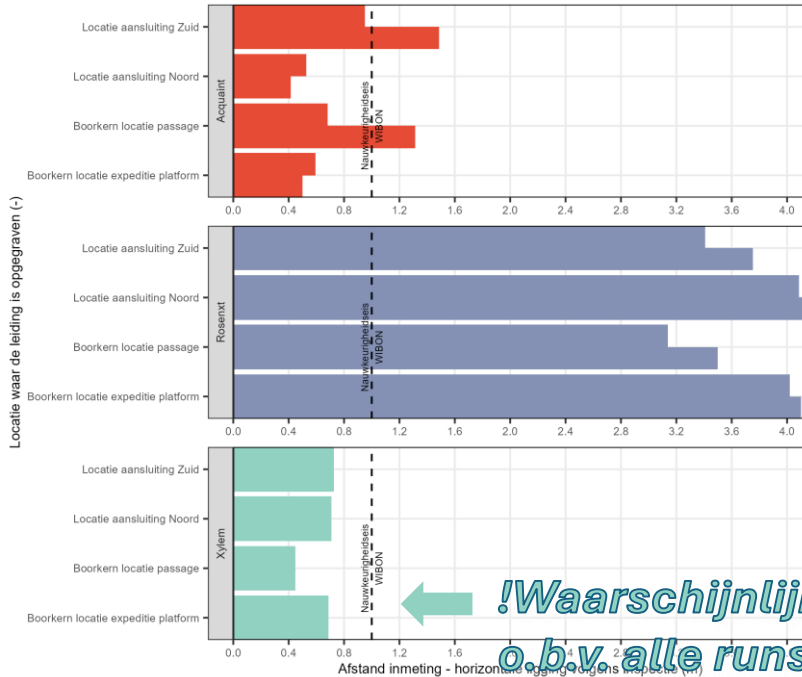
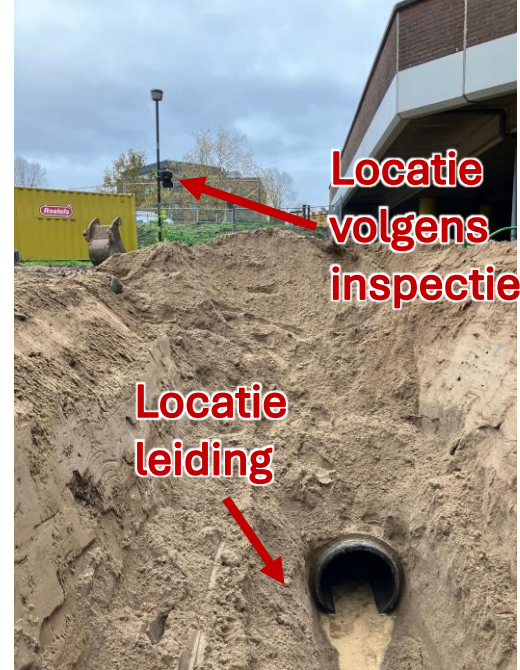
Leidingligging XY

Referentie: opgraven en inmeten 90 m leiding

Afwijking WION: 1 meter toegestaan

!Waarschijnlijk overschatting want o.b.v. alle runs, dus uitmiddeling!

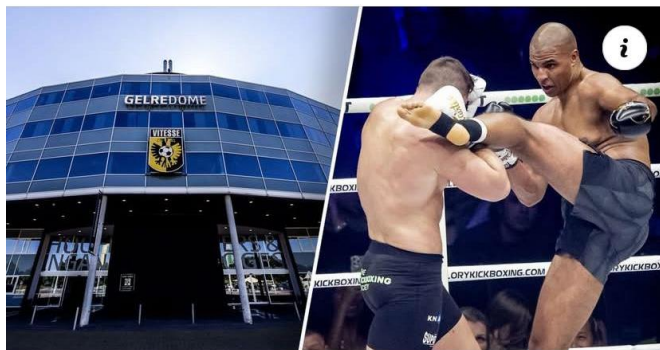
Leidingligging XY

Richting einde tracé veel onenigheid over leidingligging, tot 16 meter.
→ Leiding opgraven! Na het event dan

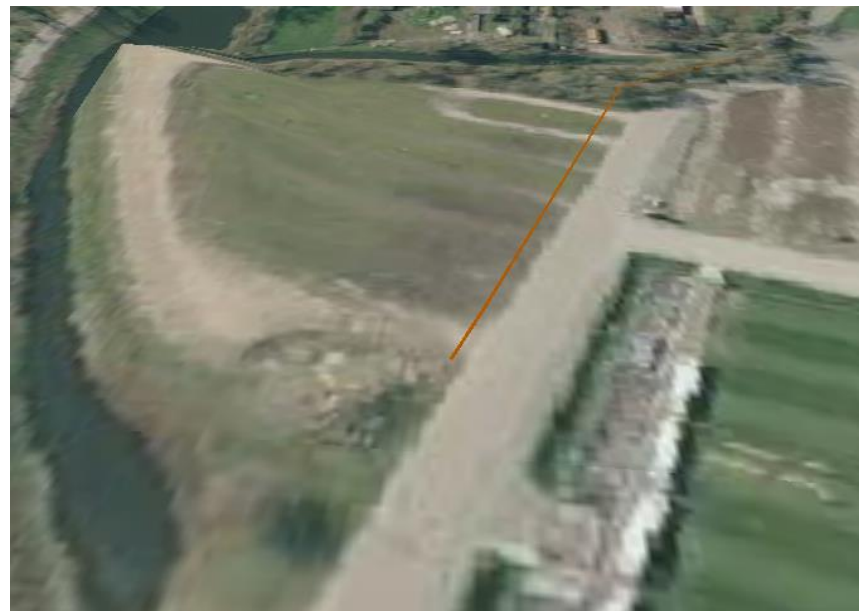
Leidingligging Z (hoogteligging)

- Diepteligging Xylem nog in ontwikkeling : 19 % leiding boven maaiveld..

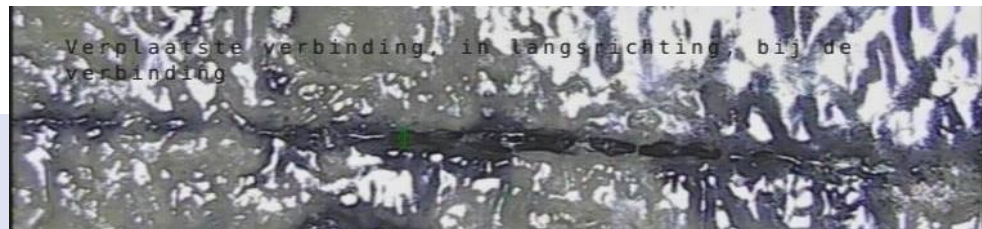
Voegwijdtemeting

- Resultaten Acquaint
- Ingrijpmaatstaf ~ 45 mm
- Minimale voegwijdtes tussen buizen, dus trend zien ook lastig
- Camera inspectie als referentie
