## **Chemische reiniging vacuümleidingen zorgcomplex**

**Waterschoon, Sneek**

**16 oktober 2024**

**Kenmerk** R010-1280999PTK-V01-hme-NL

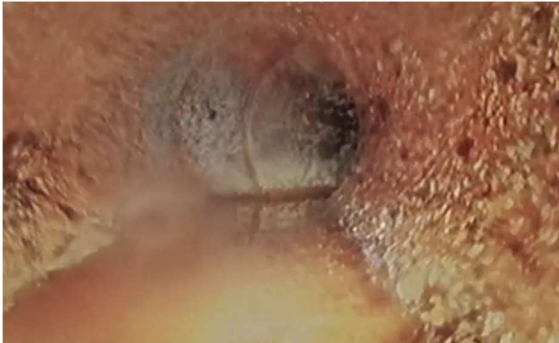
*Figuur B2.7 Net voor bocht naar rechts*

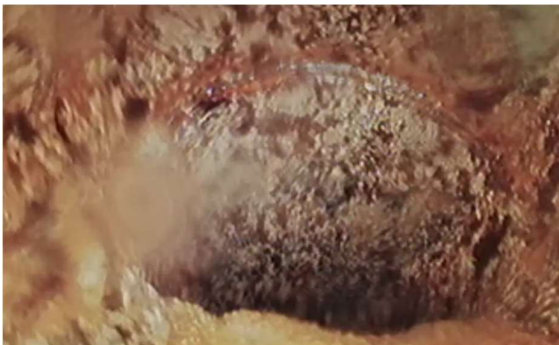
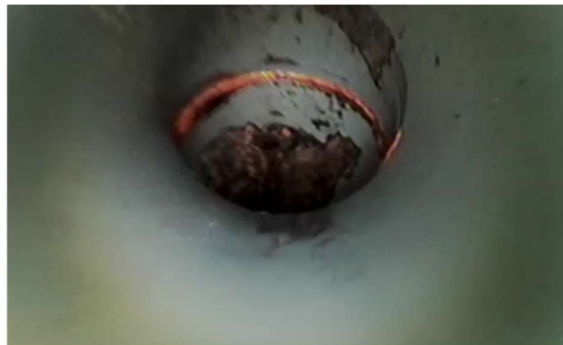
*Figuur B2.8 Direct na bocht naar rechts gaat leiding naar beneden*

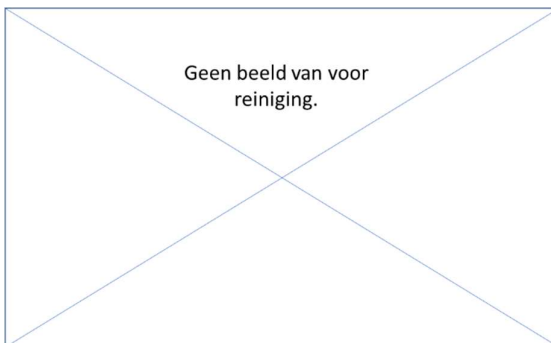
*Figuur B2.9 Links: geen beeld van, omdat camera niet door voorgaande bocht kwam. Rechts: camera onder water, onder in leiding ligt wat gruis*

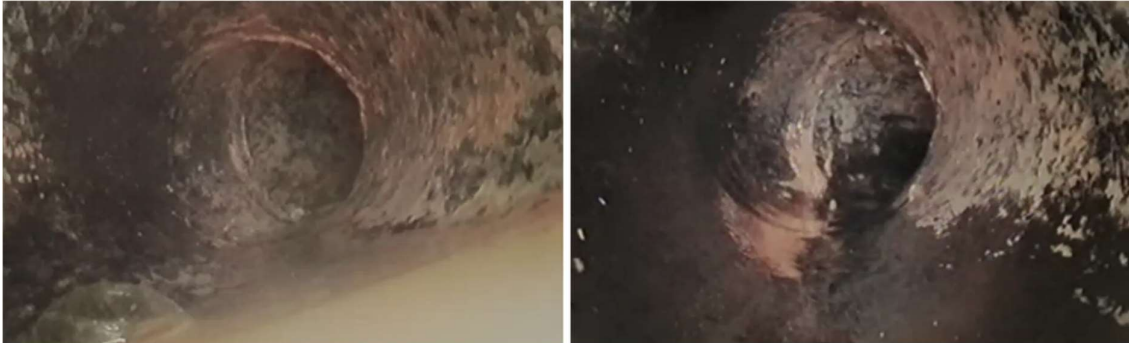
De leiding laat voor reiniging een lichte vervuiling zien met afzettingen. De afzettingen zijn rondom in de leiding aanwezig, maar wat vlekkelig (niet volledig bedekt) waarbij de kleur van de leiding nog goed zichtbaar is. Na de chemische reiniging zijn de afzettingen zo goed als helemaal weg. Wel zijn op sommige stukken nog lichte afzettingen zichtbaar boven in de leiding. Dit heeft dezelfde redenen zoals genoemd bij locatie 1 (leiding tijdens recirculatie nooit overal helemaal gevuld met zuur).

*Figuur B3.1 Leiding bij inspectiepunt met zichtbaar een bocht naar rechts*

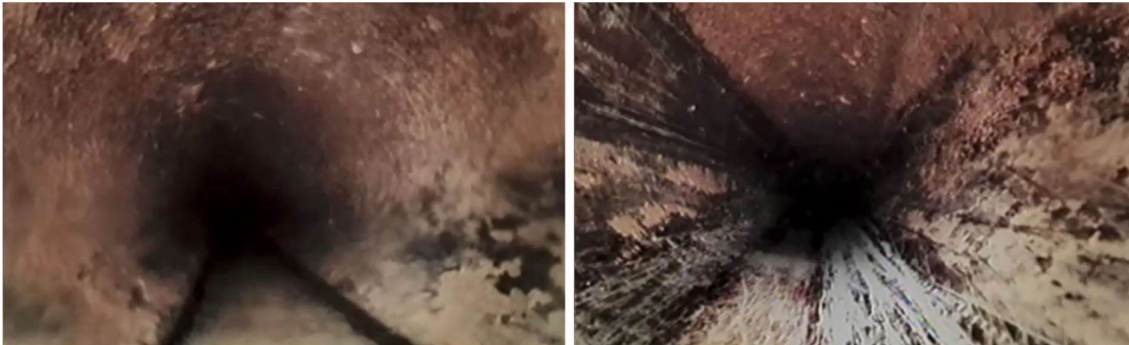
*Figuur B3.2 Leiding direct na de bocht naar rechts*

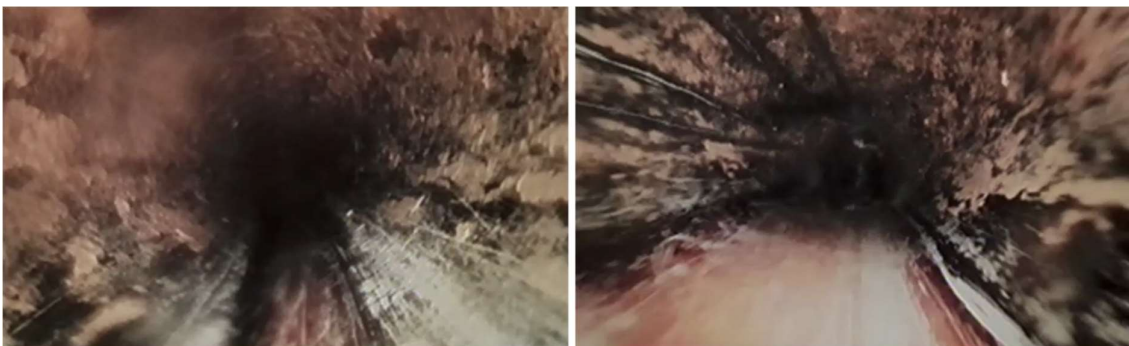
*Figuur B3.3 Leiding paar meter verderop*

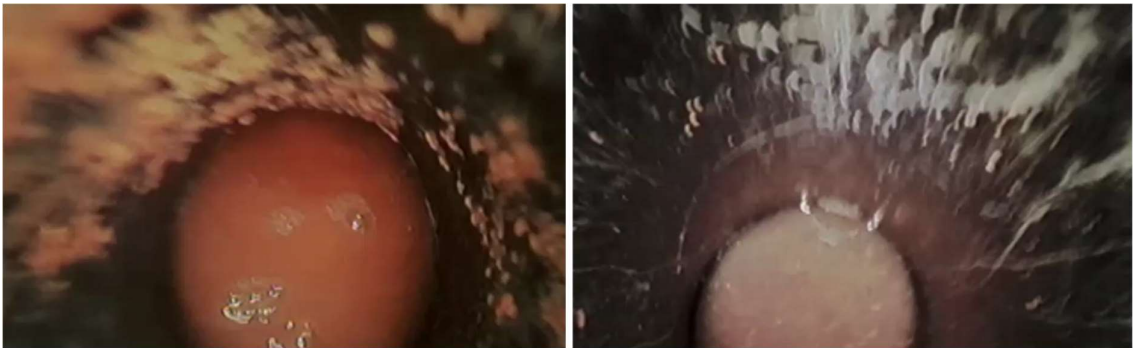
*Figuur B3.5 In de neerwaartse bocht naar 'pocket'*

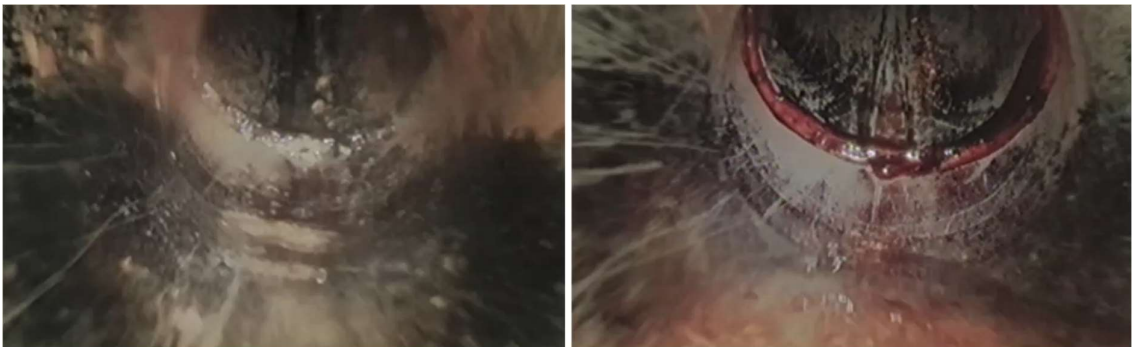
*Figuur B3.6 Net voor de opwaartse bocht vanuit 'pocket'*

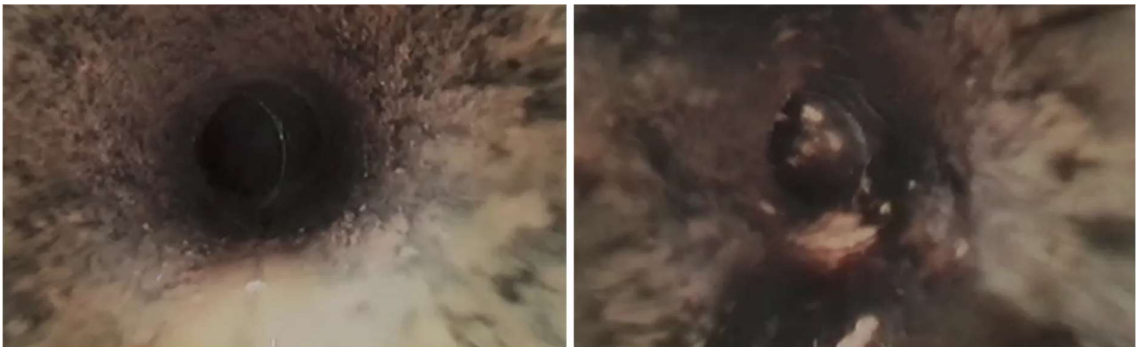
*Figuur B3.9 Klein stukje verder, zichtbaar is een bocht naar links*

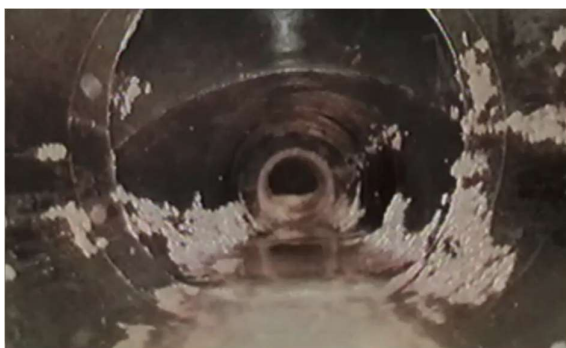
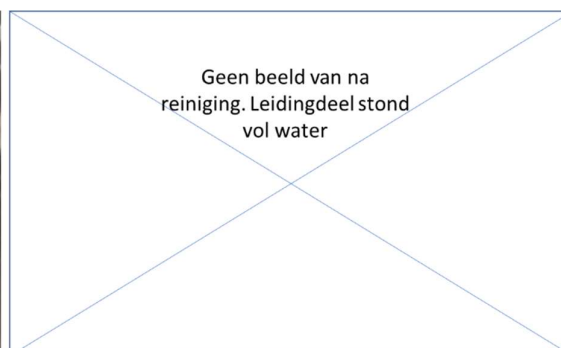
Figuur B4.1 Direct bij inspectiepunt met zichtbaar de overgang naar de in pandige riolering

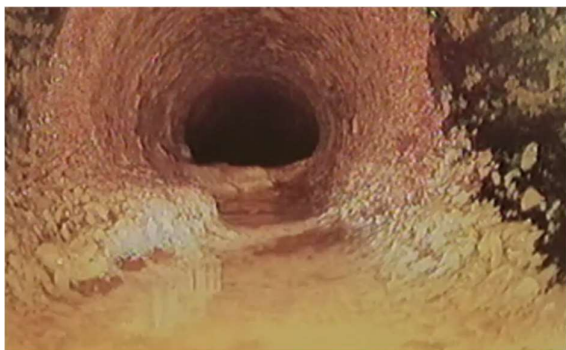
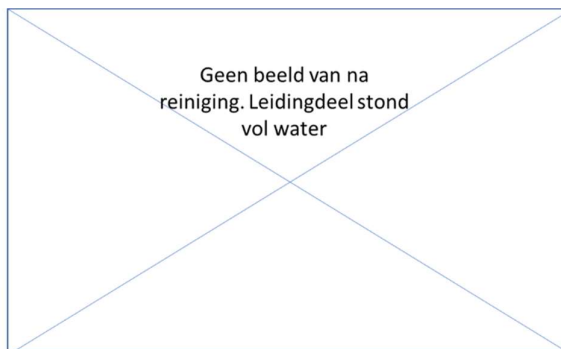
Figuur B4.2 De overgang naar de in pandige riolering

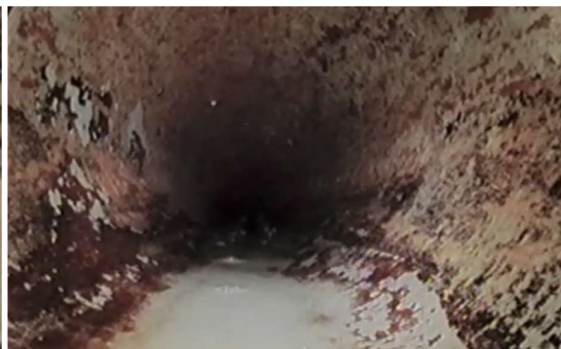
Figuur B4.3 Eerste stukje in pandige riolering, net na de overgang

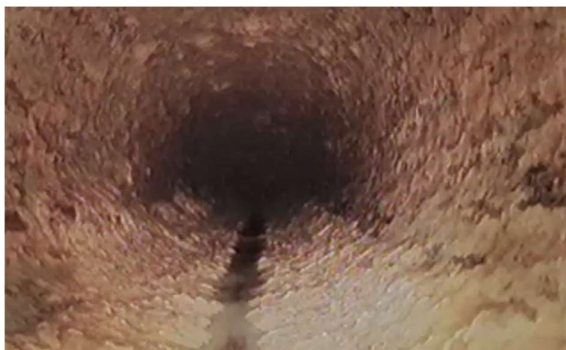
*Figuur B4.4 Circa 1 meter verder*

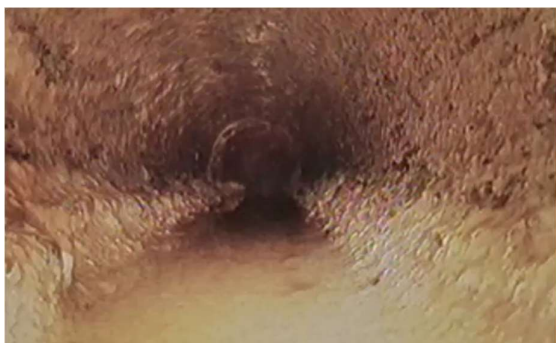
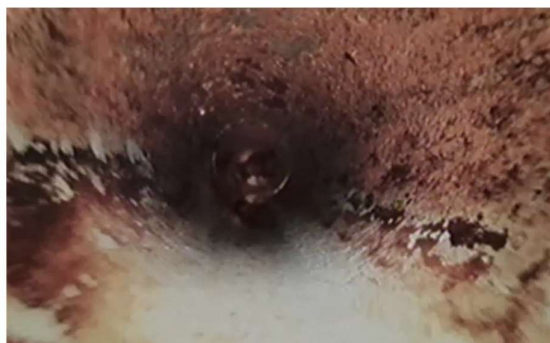
*Figuur B4.5 Circa 1 meter verder*

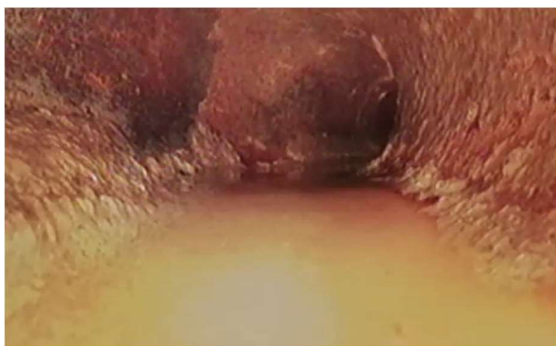
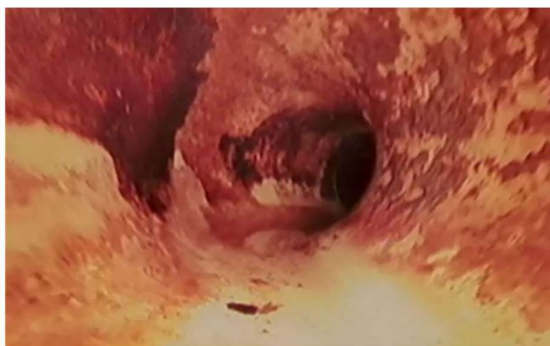
*Figuur B4.6 Net voor bocht*

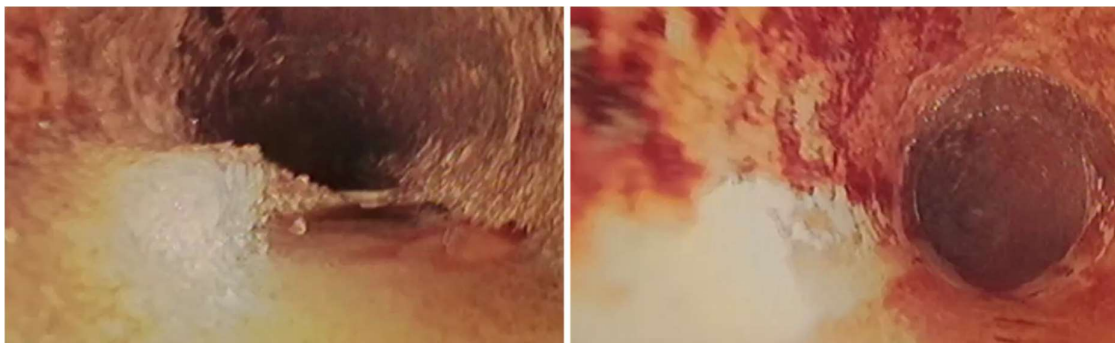
*Figuur B4.7 Net na bocht*

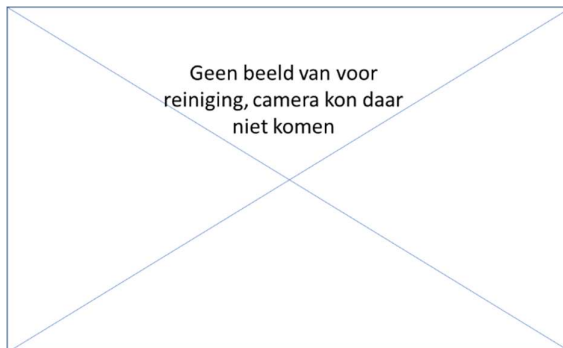
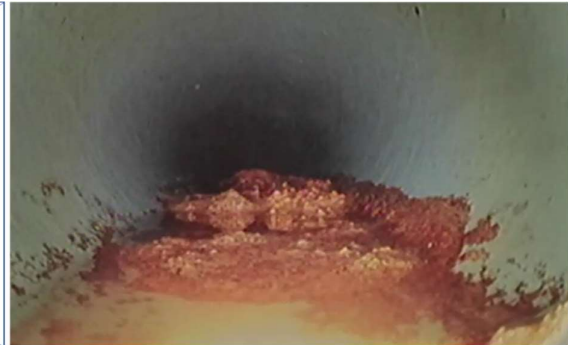
*Figuur B4.13 In de neerwaartse bocht ('pocket'). Op linkerfoto duidelijk dikke afzettingen zichtbaar. Op rechterfoto zijn de dikke afzettingen verdwenen*

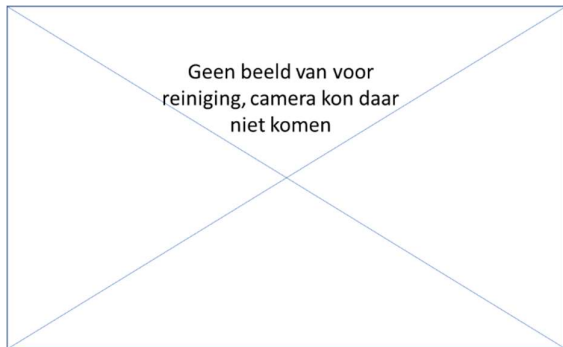
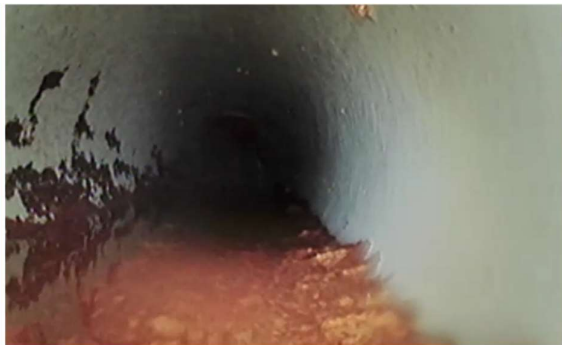
*Figuur B4.14 Circa 1 meter verder. Schone leiding zichtbaar met op bodem nog wat afzettingen*

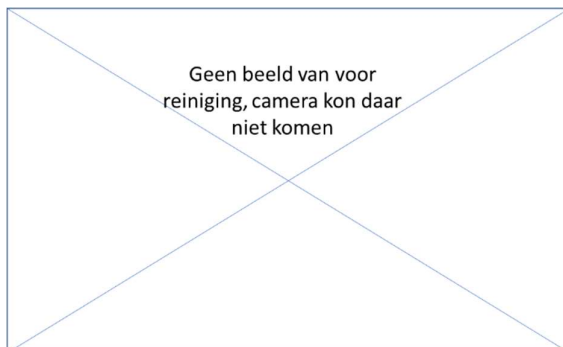
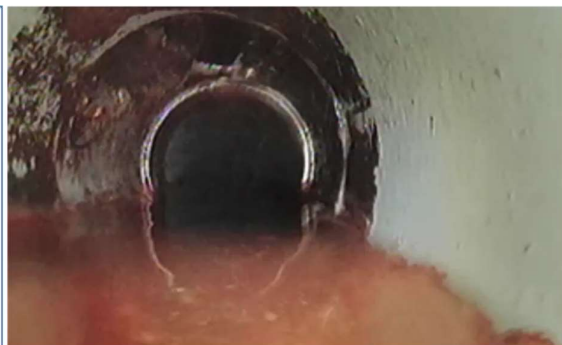
*Figuur B4.15 Circa 2 meter verder. Schone leiding zichtbaar met op bodem nog wat afzettingen*

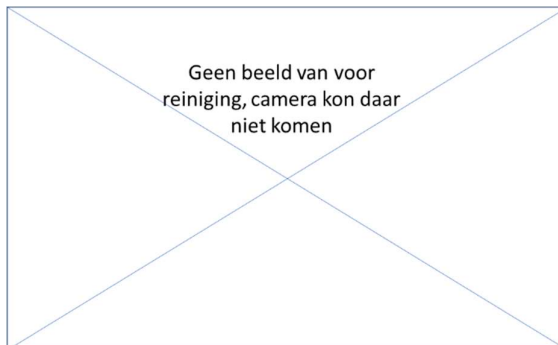
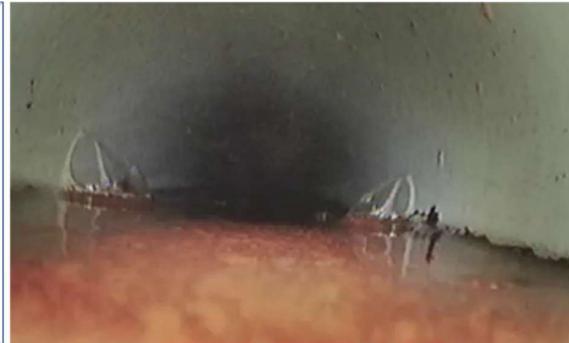
*Figuur B4.16 Circa 3 meter verder. Schone leiding zichtbaar met op bodem nog wat afzettingen*

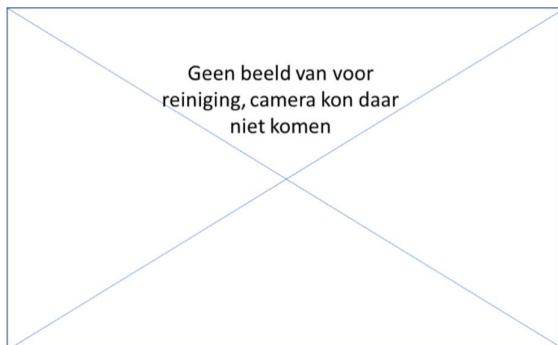
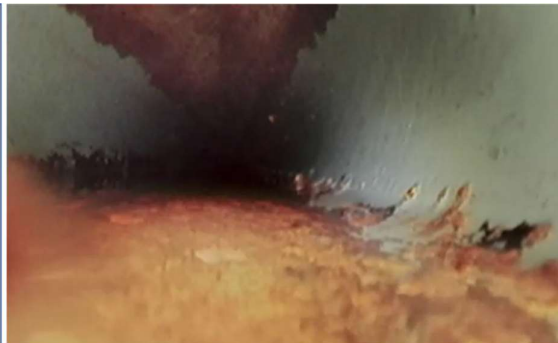
*Figuur B4.17 Circa 4 meter verder. Schone leiding zichtbaar met op bodem nog wat afzettingen*

Vanwege de aanwezige laag afzettingen op de bodem van de leiding is na deze inspectie besloten om de leidingen nog na te reinigen met een hogedruk spuit (180 bar).

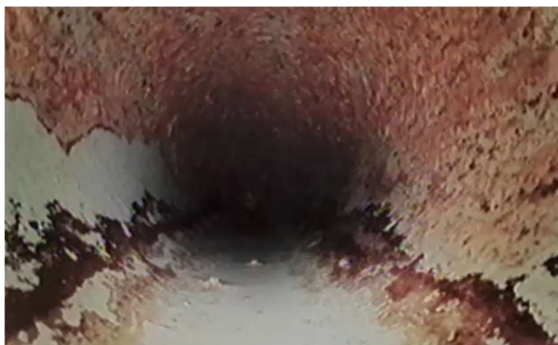
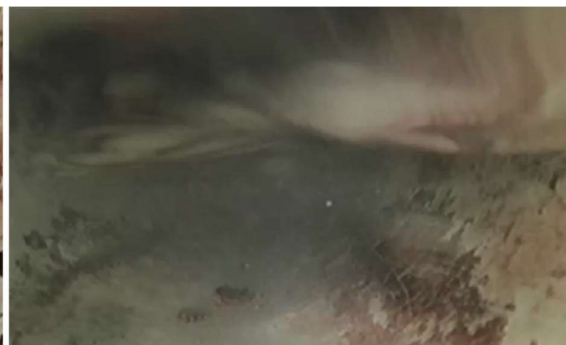
*Figuur B4.18 Op rechterfoto zit camera onder water, leiding is schoon*

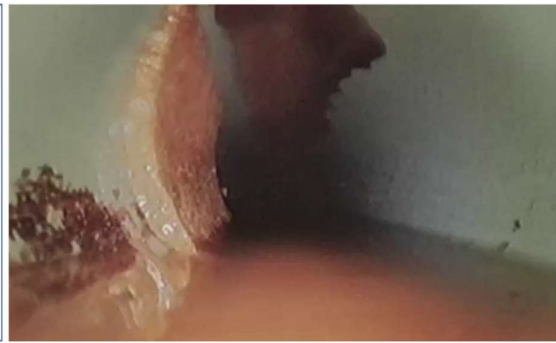
*Figuur B4.26 Op foto nog dik stuk afzetting aan de wand zichtbaar*

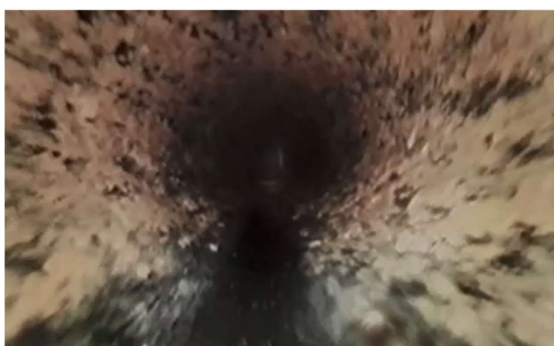
*Figuur B4.32 Stukje verder met zichtbaar bocht naar links*

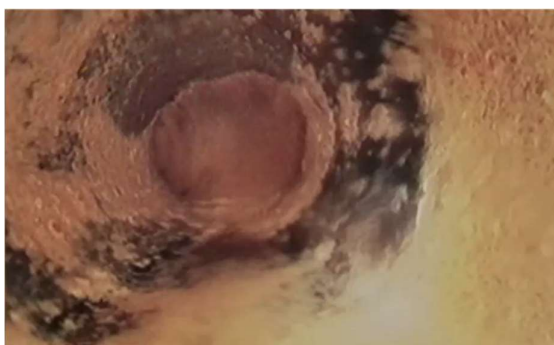
*Figuur B4.34 Direct na bocht. Zichtbaar is bocht naar links waar deze leiding inpikt op de hoofdleiding. Van rechts komt de leiding van de linkervleugel van het zorgcomplex*

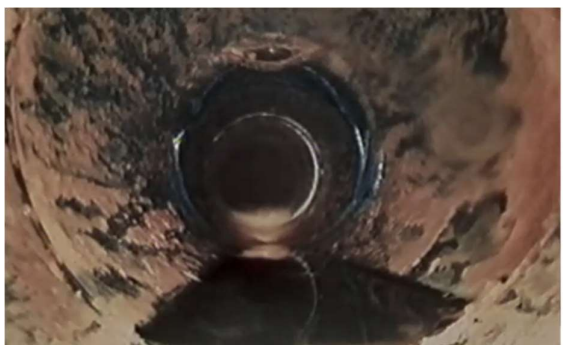
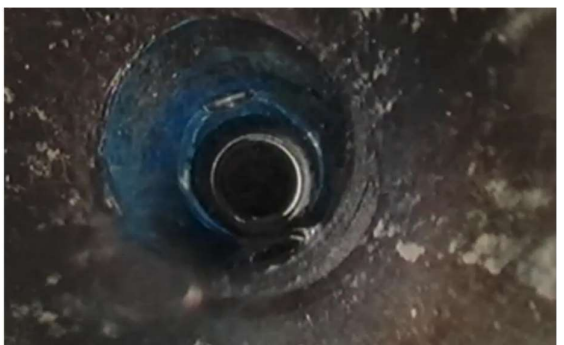
*Figuur B4.37 Klein stukje verder, net voor afsluiter (blauwe gloed)*

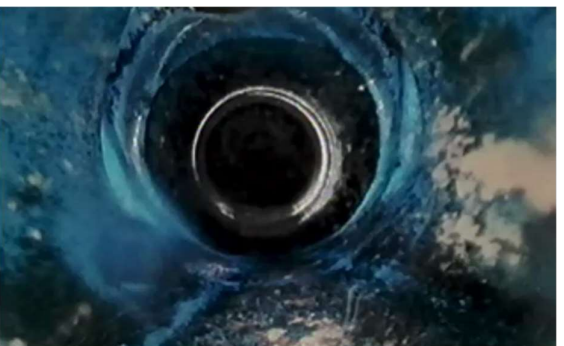
*Figuur B4.38 In afsluiter (blauwe gloed)*

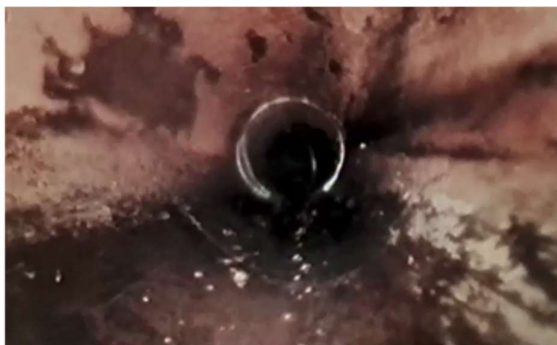
*Figuur B4.41 Stukje verder, zichtbaar een bocht naar links*

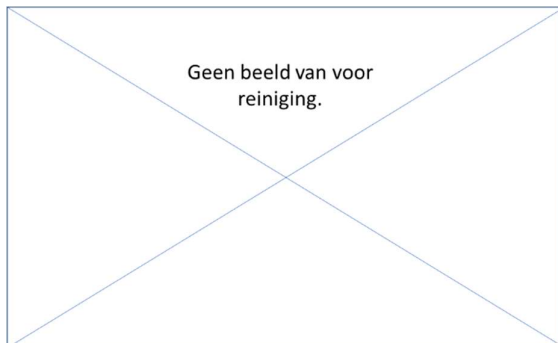
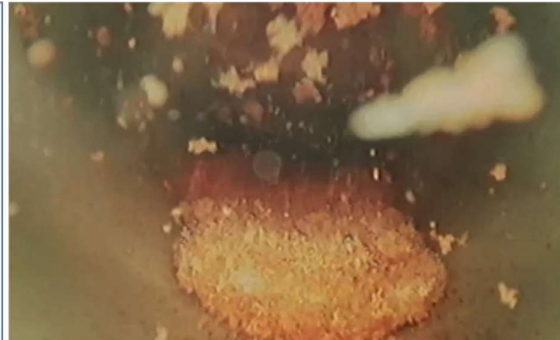
*Figuur B5.7 Camera onder water. Laag afzettingen zichtbaar op bodem (zit aangekoekt)*

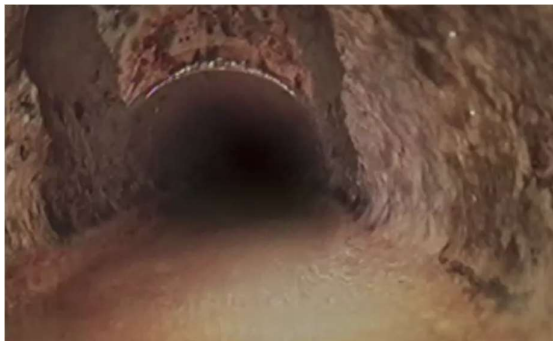
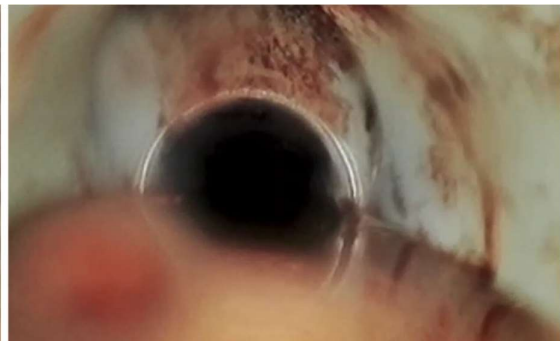
*Figuur B5.8 Circa 0,5 meter verder. Links bovenin op de foto's komt inrikker binnen*

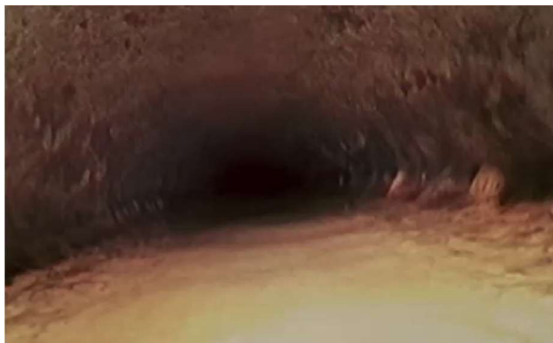
*Figuur B5.9 Circa 1 meter verder. Op linkerfoto dikke laag afzettingen zichtbaar, ook dikker dan op voorgaande foto's. Op rechterfoto nog steeds een laag afzettingen op bodem zichtbaar. Leiding is verder wel schoon*

Vanwege de aanwezige laag afzettingen op de bodem van de leiding is na deze inspectie besloten om de leidingen nog na te reinigen met een hogedruk spuit (180 bar).

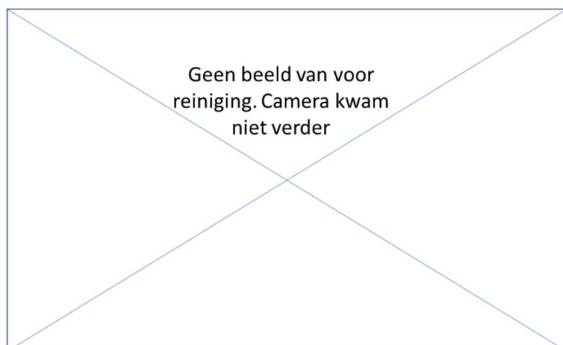
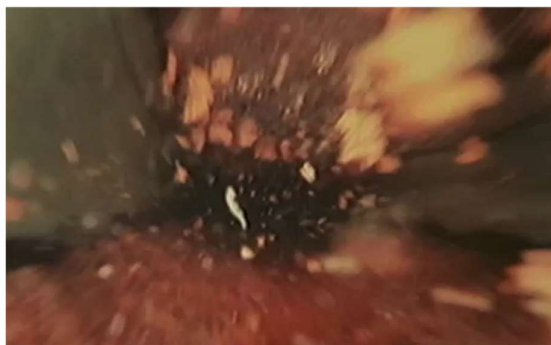
*Figuur B5.13 Een paar meter verder. Camera onder water. Op de bodem is nog een laag aangekoekte afzettingen zichtbaar. De leiding is verder schoon*

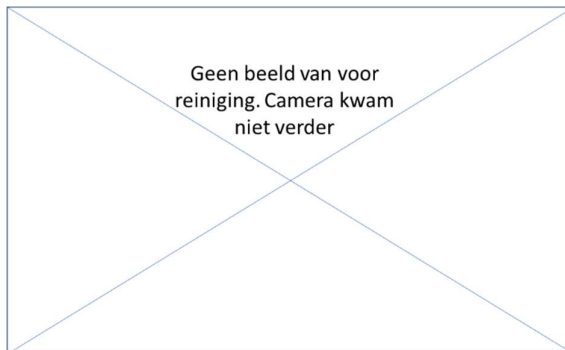
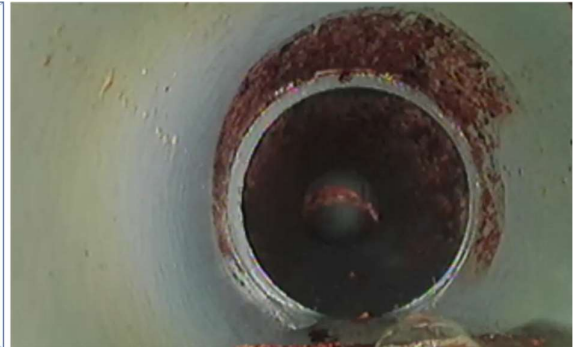
*Figuur B5.16 Overgangsstuk met zichtbaar een neerwaartse bocht naar een 'pocket'*

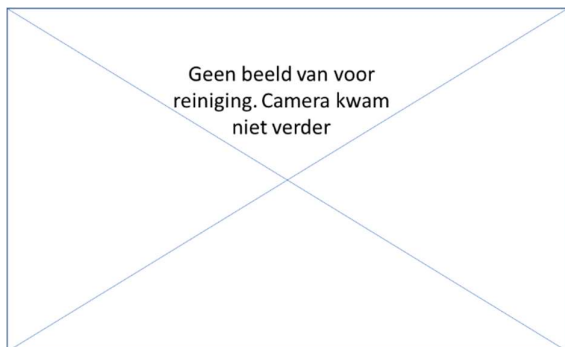
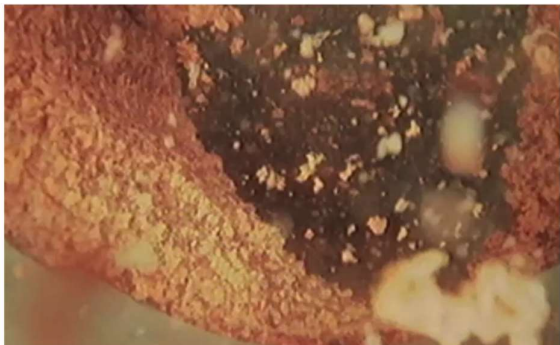
*Figuur B5.17 In de 'pocket'. Camera onder water. 'Pocket' zo goed als helemaal schoon met op één plek nog een brok afzettingen zichtbaar*

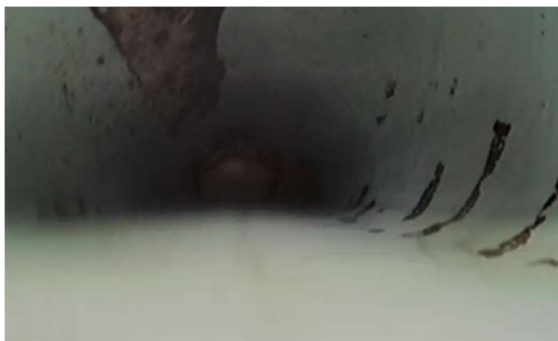
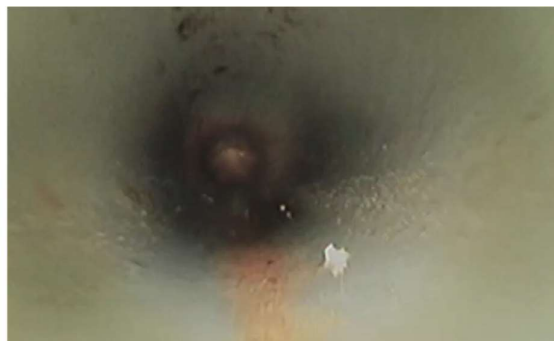
*Figuur B5.19 Schone leiding vlakbij inspectiepunt*

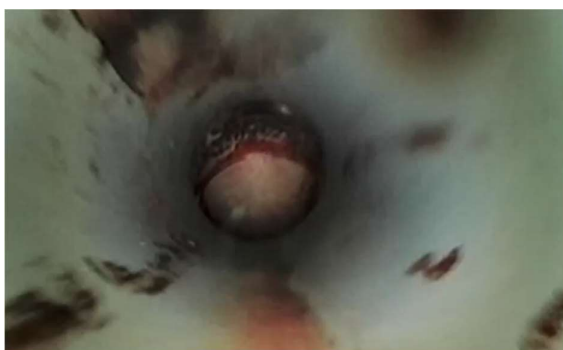
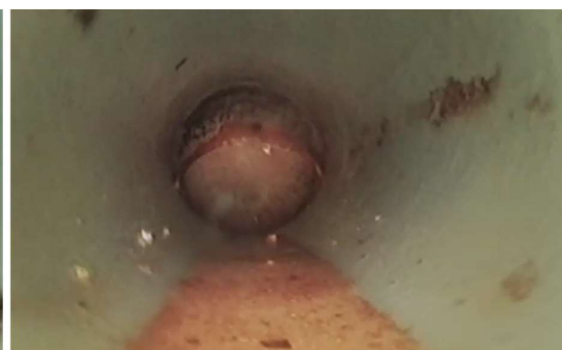
*Figuur B5.20 Neerwaartse bocht. Leiding schoon. Het laagje op de bodem van de rechterfoto is gruis*

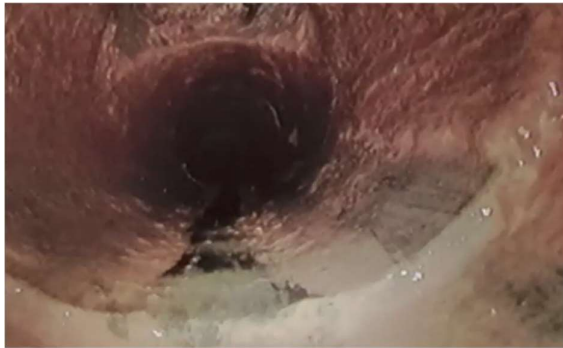
*Figuur B6.1 Direct bij inspectiepunt*

Geen beeld van na reiniging. Vanwege de extra na-reiniging bij locatie 3 en 4 met hogedruk en het weer in bedrijf moeten stellen van het vacuümsysteem was er onvoldoende tijd om deze camera inspectie nog uit te voeren.

De verwachting is dat dit leidingdeel eenzelfde beeld geeft als de beelden van locatie 3 richting het vacuümstation na de afsluiter en de bocht naar links (zelfde leiding). Oftewel dat de onderkant van de leiding schoon is en de zij- en bovenkant nog wat lichte afzettingen laten zien.

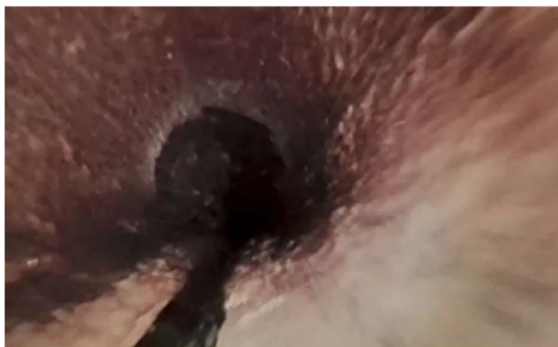
*Figuur B6.2 Circa 1 meter verder*

Geen beeld van na reiniging. Vanwege de extra na-reiniging bij locatie 3 en 4 met hogedruk en het weer in bedrijf moeten stellen van het vacuümsysteem was er onvoldoende tijd om deze camera inspectie nog uit te voeren.

De verwachting is dat dit leidingdeel eenzelfde beeld geeft als de beelden van locatie 3 richting het vacuümstation na de afsluiter en de bocht naar links (zelfde leiding). Oftewel dat de onderkant van de leiding schoon is en de zij- en bovenkant nog wat lichte afzettingen laten zien.

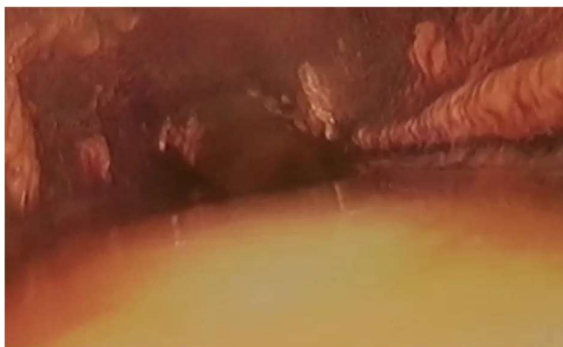
*Figuur B6.3 Circa 1 meter verder*

Geen beeld van na reiniging. Vanwege de extra na-reiniging bij locatie 3 en 4 met hogedruk en het weer in bedrijf moeten stellen van het vacuümsysteem was er onvoldoende tijd om deze camera inspectie nog uit te voeren.

De verwachting is dat dit leidingdeel eenzelfde beeld geeft als de beelden van locatie 3 richting het vacuümstation na de afsluiter en de bocht naar links (zelfde leiding). Oftewel dat de onderkant van de leiding schoon is en de zij- en bovenkant nog wat lichte afzettingen laten zien.

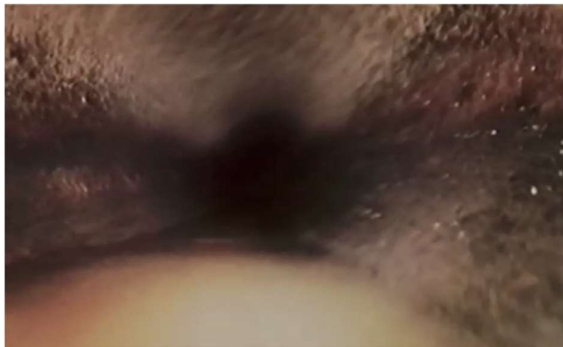
*Figuur B6.4 Circa 2 meter verder*

Geen beeld van na reiniging. Vanwege de extra na-reiniging bij locatie 3 en 4 met hogedruk en het weer in bedrijf moeten stellen van het vacuümsysteem was er onvoldoende tijd om deze camera inspectie nog uit te voeren.

De verwachting is dat dit leidingdeel eenzelfde beeld geeft als de beelden van locatie 3 richting het vacuümstation na de afsluiter en de bocht naar links (zelfde leiding). Oftewel dat de onderkant van de leiding schoon is en de zij- en bovenkant nog wat lichte afzettingen laten zien.

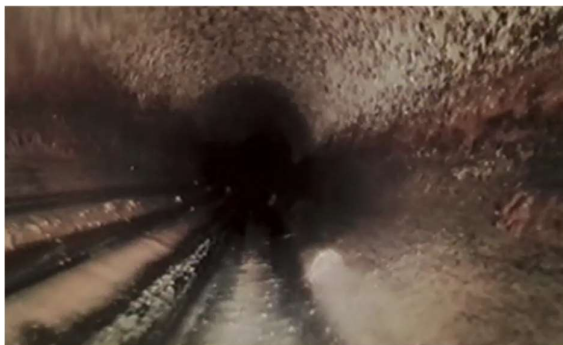
*Figuur B6.5 Circa 1 meter verder*

Geen beeld van na reiniging. Vanwege de extra na-reiniging bij locatie 3 en 4 met hogedruk en het weer in bedrijf moeten stellen van het vacuümsysteem was er onvoldoende tijd om deze camera inspectie nog uit te voeren.

De verwachting is dat dit leidingdeel eenzelfde beeld geeft als de beelden van locatie 3 richting het vacuümstation na de afsluiter en de bocht naar links (zelfde leiding). Oftewel dat de onderkant van de leiding schoon is en de zij- en bovenkant nog wat lichte afzettingen laten zien.

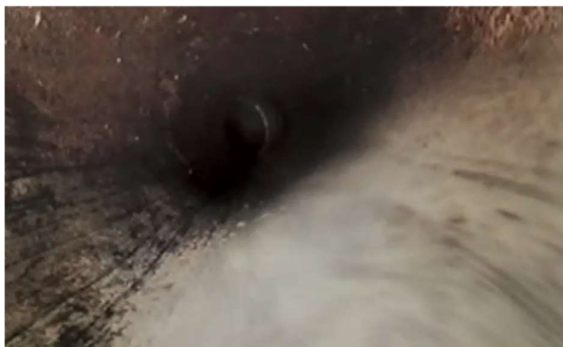
Geen beeld van na reiniging. Vanwege de extra na-reiniging bij locatie 3 en 4 met hogedruk en het weer in bedrijf moeten stellen van het vacuümsysteem was er onvoldoende tijd om deze camera inspectie nog uit te voeren.

De verwachting is dat dit leidingdeel eenzelfde beeld geeft als de beelden van locatie 3 richting het vacuümstation na de afsluiter en de bocht naar links (zelfde leiding). Oftewel dat de onderkant van de leiding schoon is en de zij- en bovenkant nog wat lichte afzettingen laten zien.

*Figuur B6.6 Circa 2 meter verder. In de verte is een bocht naar links zichtbaar*

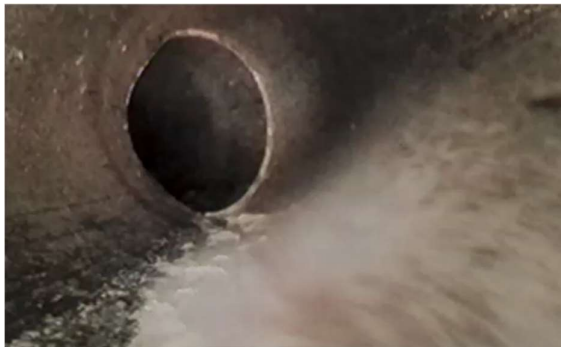
*Figuur B6.7 Net voor de bocht naar links*

Geen beeld van na reiniging. Vanwege de extra na-reiniging bij locatie 3 en 4 met hogedruk en het weer in bedrijf moeten stellen van het vacuümsysteem was er onvoldoende tijd om deze camera inspectie nog uit te voeren.

De verwachting is dat dit leidingdeel eenzelfde beeld geeft als de beelden van locatie 3 richting het vacuümstation na de afsluiter en de bocht naar links (zelfde leiding). Oftewel dat de onderkant van de leiding schoon is en de zij- en bovenkant nog wat lichte afzettingen laten zien.

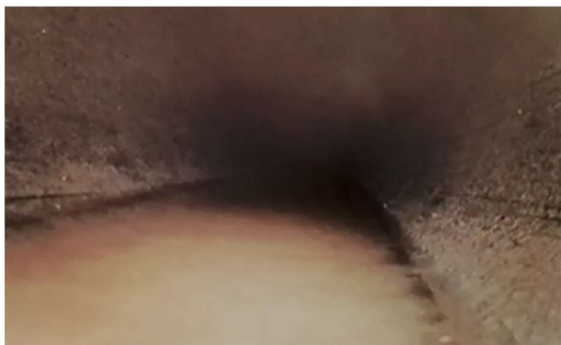
Geen beeld van na reiniging. Vanwege de extra na-reiniging bij locatie 3 en 4 met hogedruk en het weer in bedrijf moeten stellen van het vacuümsysteem was er onvoldoende tijd om deze camera inspectie nog uit te voeren.

De verwachting is dat dit leidingdeel eenzelfde beeld geeft als de beelden van locatie 3 richting het vacuümstation na de afsluiter en de bocht naar links (zelfde leiding). Oftewel dat de onderkant van de leiding schoon is en de zij- en bovenkant nog wat lichte afzettingen laten zien.
